## ЭКСПЕРТНОЕ ЗАКЛЮЧЕНИЕ № 4002.

**ОПРЕДЕЛЕНИЕ дефектов конструкций жилого многоквартирного дома по адресу ХМАО-Югра, г.Лянтор, ул. Магистральная №24/3.**

**ОПРЕДЕЛЕНИЕ** дефектов конструкций жилых многоквартирного дома по адресу ХМАО-Югра, г.Лянтор, ул. Магистральная №24/3, согласно Договора №1/09-22 от 02 сентября 2022г. на проведение строительно-технической экспертизы, инструментального обследования дефектов конструкций жилого многоквартирного дома по адресу ХМАО-Югра, г. Лянтор, ул.Магистральная дома №24/3 с дальнейшей разработкой проектно-сметной документации по устранению выявленных дефектов по отдельному договору.

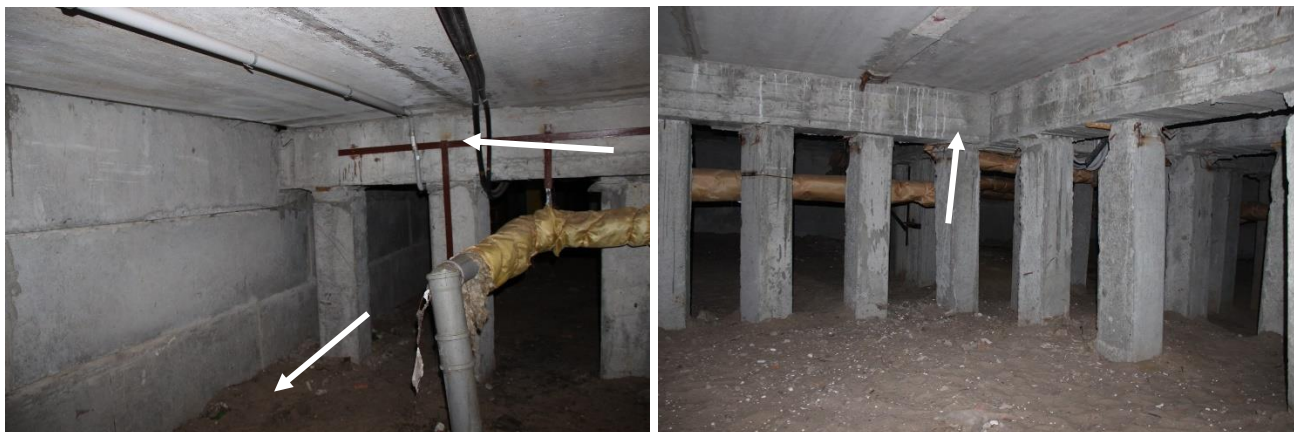
Фото №6,7. Стрелками указан «верхний» и «нижний» ростверки.

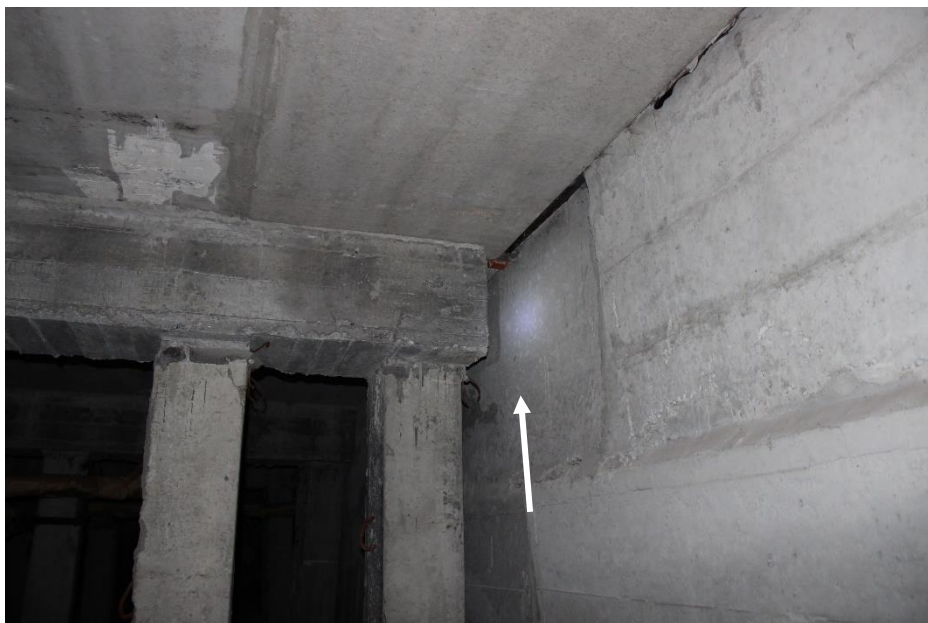
Фото №8.

Нарушением требования строительства является отсутствие по ряду осей подвала опирания консолей верхнего ростверка на проектную подбетонку ( см. фото №8,9) либо опирание на керамический кирпич ( фото №10), , при этом отсутствуют какие либо дефекты, свидетельствующие о недостаточности несущей способности фундаментов и оснований- **значительный дефект, проявляющийся во времени и снижающий срок эффективной эксплуатации конструкций**, а также частичное закрытие площади вентиляционных продухов.

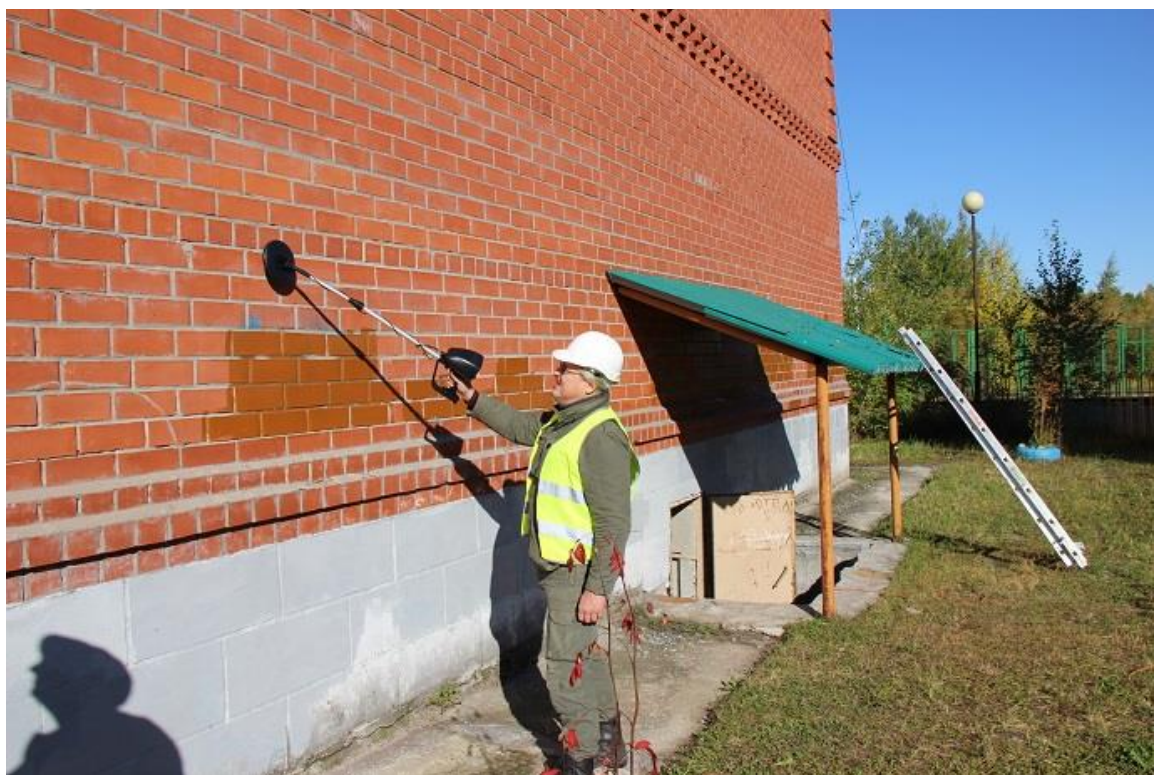
Фото №14.

Поиск отсутствующих на  $\frac{1}{2}$  длины фасада на высоту до 3м кладочных сеток

При поиске кладочных сеток на стенках лоджий дома по ул. Магистральная 24/3 обнаружен дефект- отсутствие перевязочной кладочной сетки выше отметки 0.000 до высоты 2,5 м, при том, что в основании кладки кладочная сетка присутствует, что говорит об отсутствии надлежащего контроля за строительством на площадке со стороны ИТР, и об игнорировании каменщиками подрядчика правил производства работ на ответственных участках – **критический дефект**.

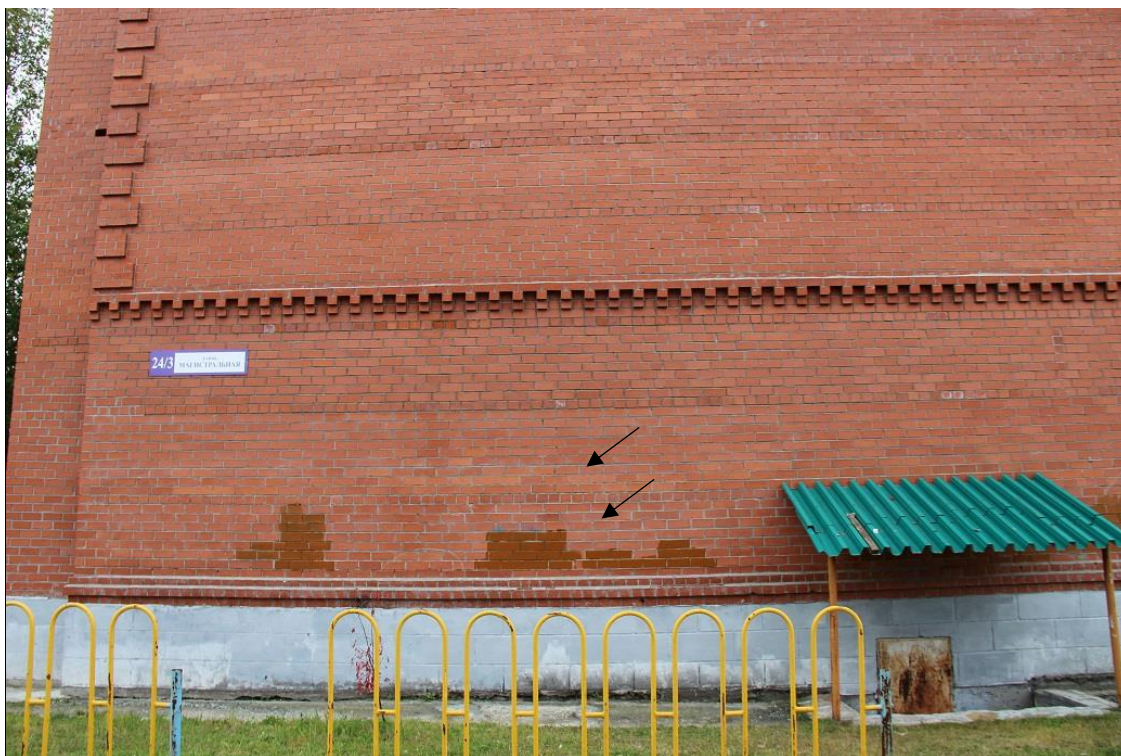
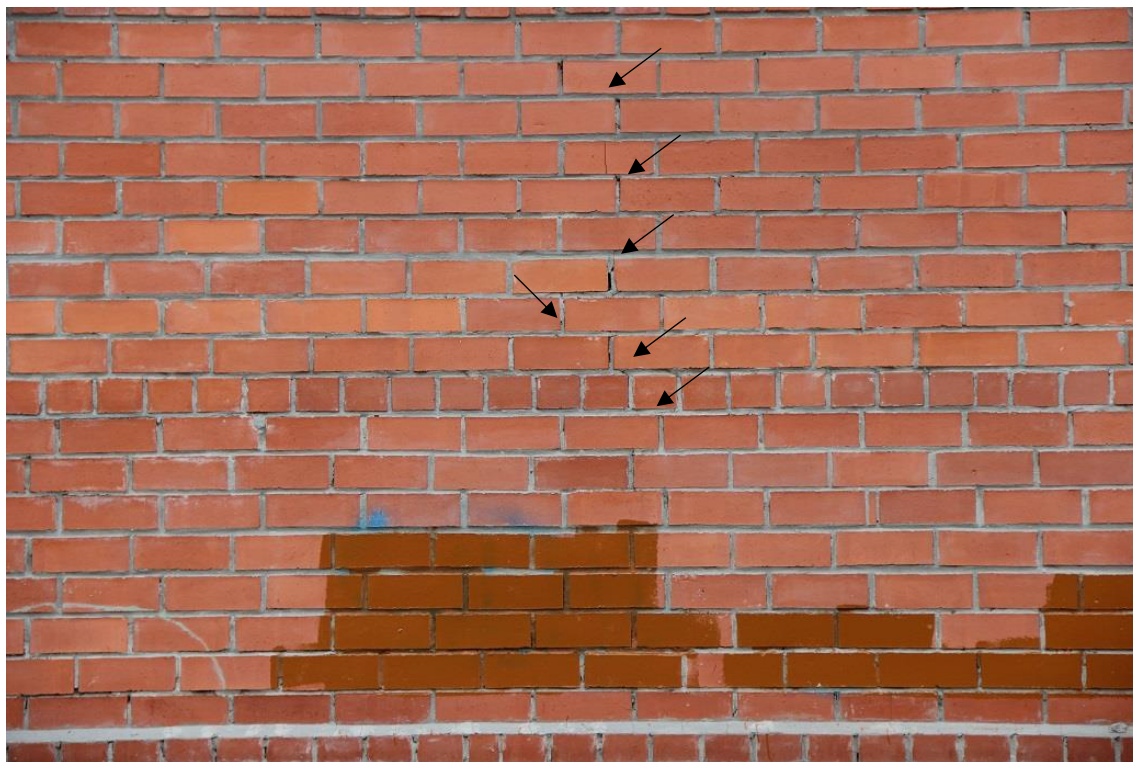
Раскрытие трещин от 0,1 до 1 мм с разрывом по шву кладку и по телу кирпича облицовки от 5 до 11 рядов наблюдается на торцах здания по ул. Магистральная 24/3 независимо от ориентации-**значительный дефект**.

Фото №17. Магистральная 24/3 с раскрытием до 2 мм.  
Трещина через 9 рядов по швам и с разрывом камня.

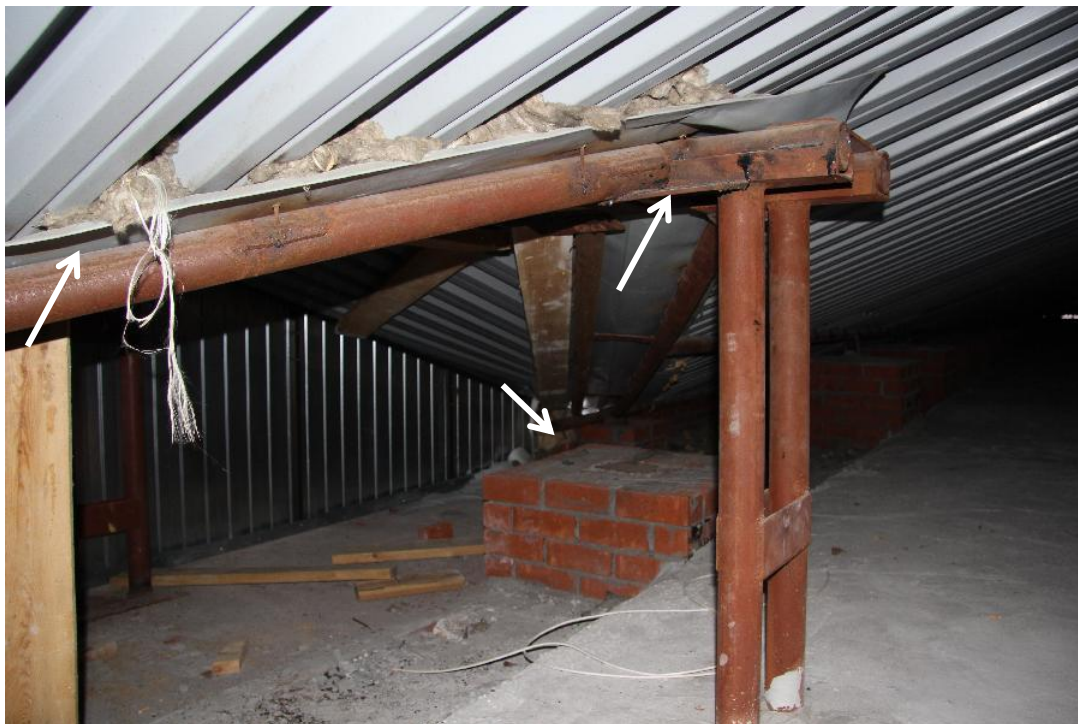
Фото №25. Неправильно установленные при строительстве косынки , отсутствие антикоррозионной обработки, отсутствие промежуточных опор под Р2 ( из результатов обследования в феврале 2022г.)

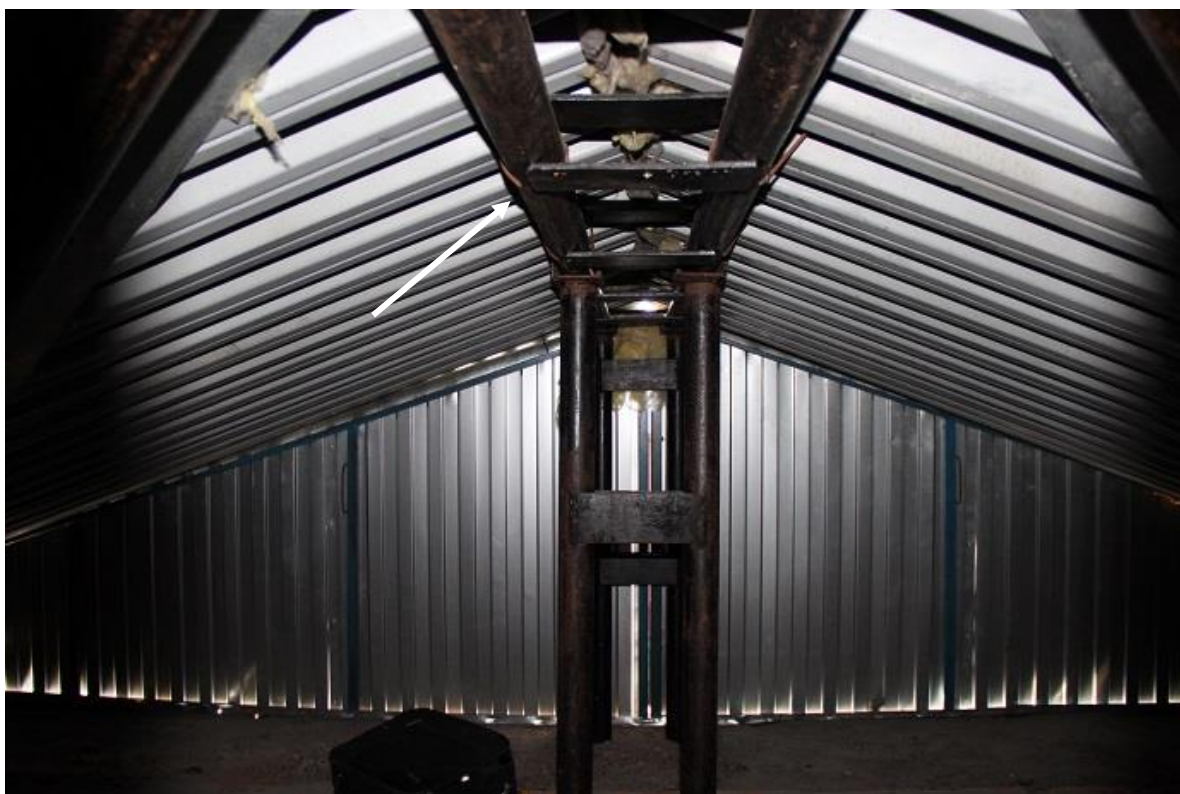
В данных случаях следует обратить внимание на другой массовый дефект- попытки ООО «АКВАсеть» предотвратить задувание снега в чердак через открытые профили кровельных листов путем затыкания полостей профиля каменной ватой. ( указано стрелками)

Фото №28. Ул. Магистральная 24/3 фото сентября 2022г.

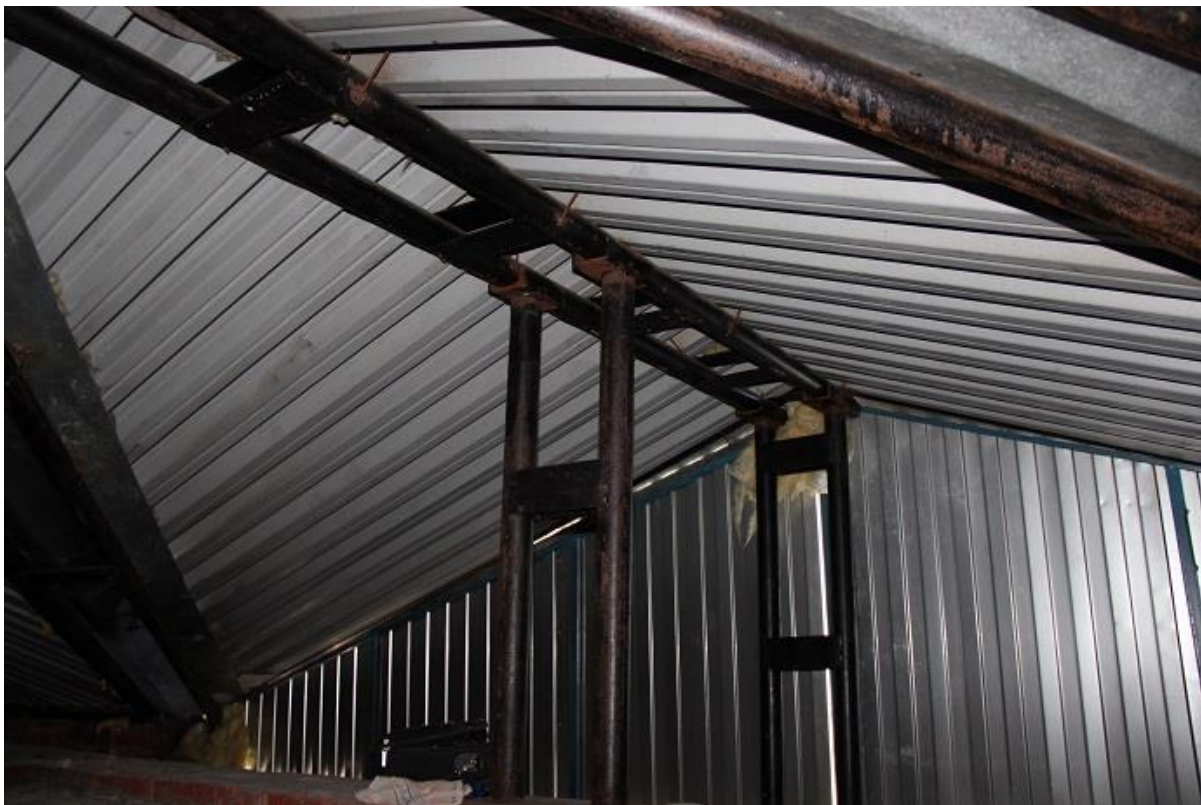
Фото №29. Ул. Магистральная 24/3 фото сентября 2022г.

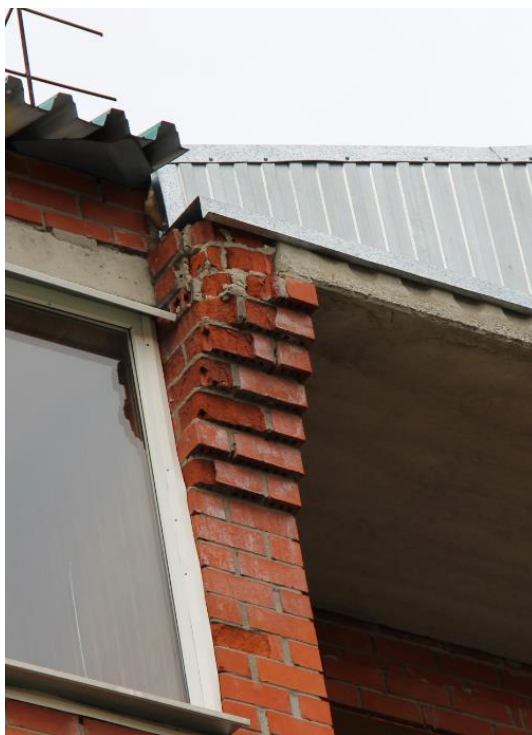
3. Разрушению в виде расслоения кладки и тела камней, расслоению растворной постели, выкрашиванию кирпича по границам отверстий, в основном, подверглась кирпичная кладка карнизов стенок лоджий в уровне 4-го этажа, открытая для атмосферных осадков по причине неудовлетворительного устройства кровельного покрытия при строительстве, когда выступающие части керамического камня не обеспечивались соответствующей защитой. По сравнению с февралем 2022 г. состояние кирпичной кладки ухудшилось.

Фото №30,31. Наиболее разрушенные участки кладки карнизов стенок лоджий домов по ул. Магистральная 24/3 подъезд №1.

«...Железобетонную плиту козырька входа подъезда в уровне 4-го этажа демонтировать, разрушенные участки кладки стенки лоджии, карниза - переложить, выполнить защиту от атмосферных осадков. В местах среза кладки или появления трещин выполнить усиления накладными металлическими обоями с креплением насквозь через стенку лоджии

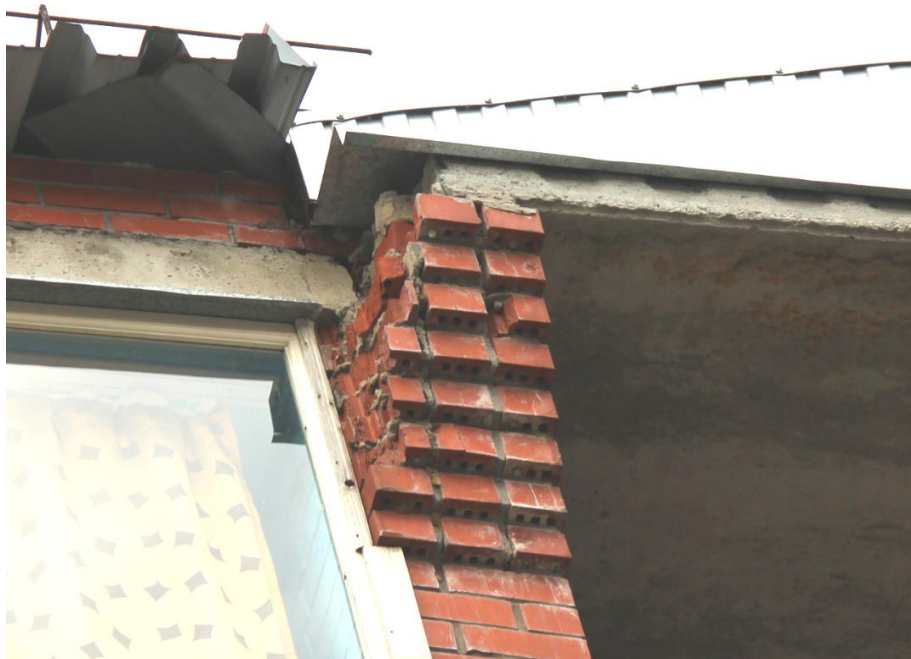
5. Имеет место расклинивающий эффект с разрушением тонких стенок кирпича от льда и воды в кладке в местах отсутствия нормативной перевязки кирпичной кладки, а так же в местах, где образуется козырек из кирпича, открытый для дренажа влаги вглубь кладки, что недопустимо для керамического камня. Необходимо подчеркнуть, что отсутствие такой необходимой защиты было предусмотрено проектными решениями ( см. фото №33 проектная документация).

Фото №31. Характерный расклинивающий эффект с расслоением кладки на 8-9 рядов под ж/б плитами козырьков и лоджий в уровне 4-го этажа дома по ул. Магистральная 24/3 подъезд №3.

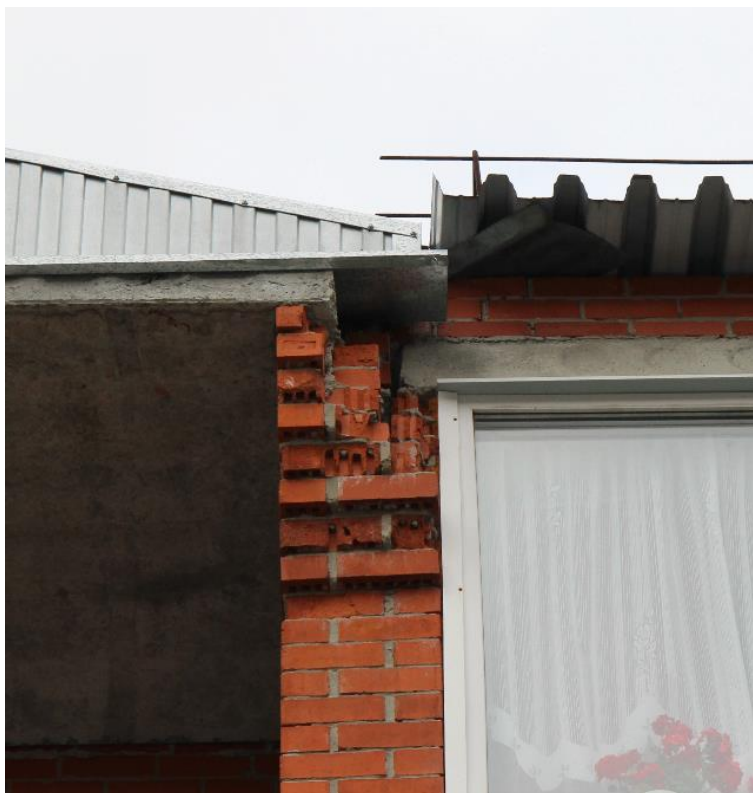
Фото №32. Характерный расклинивающий эффект с расслоением кладки на 8-9 рядов под ж/б плитами козырьков и поджий в уровне 4-го этажа дома по ул. Магистральная 24/3 подъезд №4.

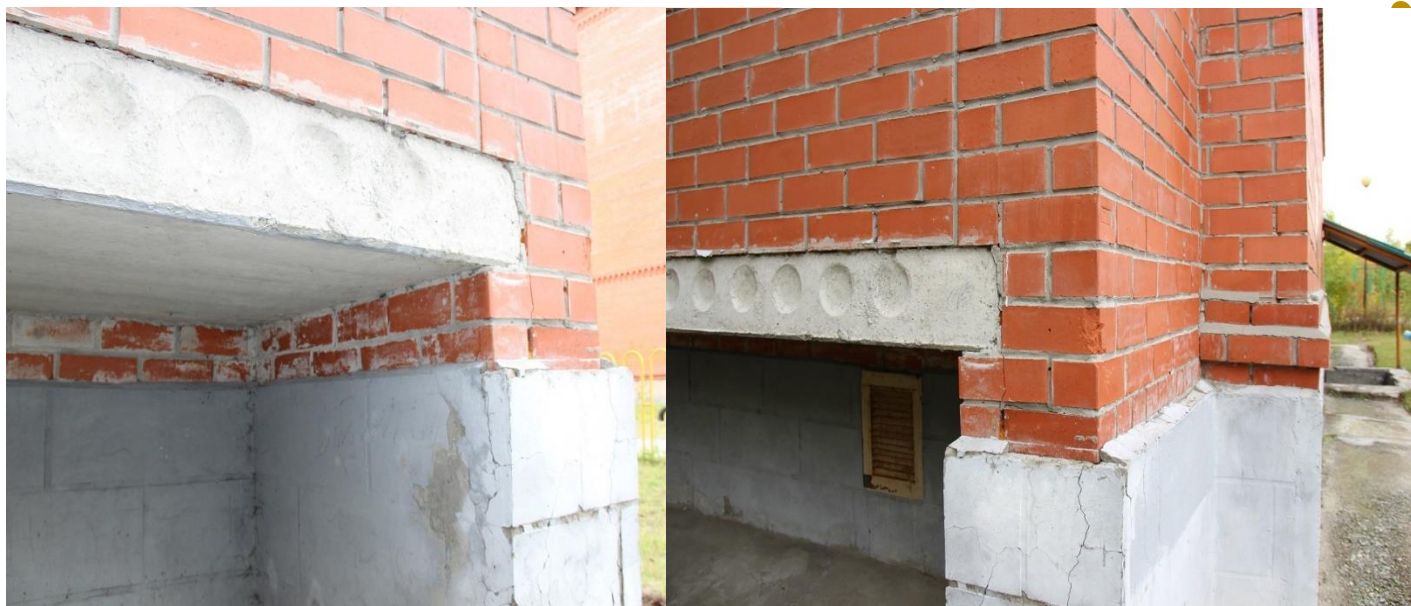
В натуре имеет место массовое устройство ложковой кладки под плитами лоджий –критический дефект, при этом перевязка кладки тычковыми рядами в единичных случаях может отсутствовать до 15-20 рядов кладки. при этом металлодетектор показал отсутствие кладочных сеток в стенках лоджий выше отметки 0,000м как при обследовании с земли, так и со стороны лоджий квартир дома №24/1 по ул. Магистральная.

Фото №31. Ложковая кладка под плитой и по всему ряду вид слева и справа.

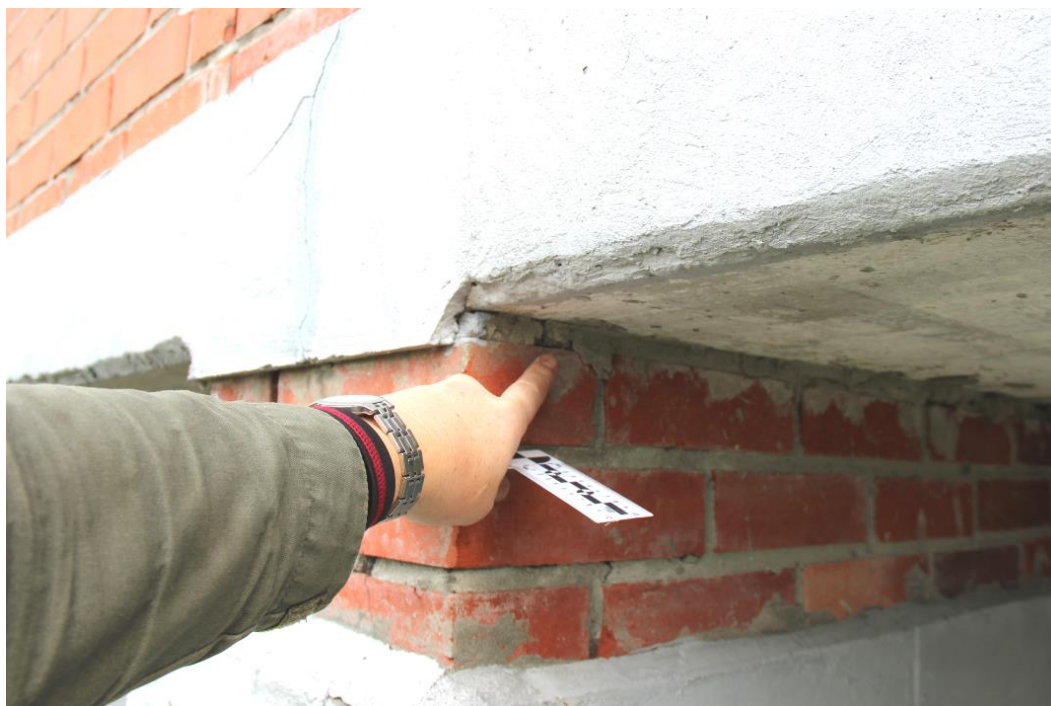
Фото №33. Ул. Магистральная 24/3. Металлическая пластина. Ось А-А.

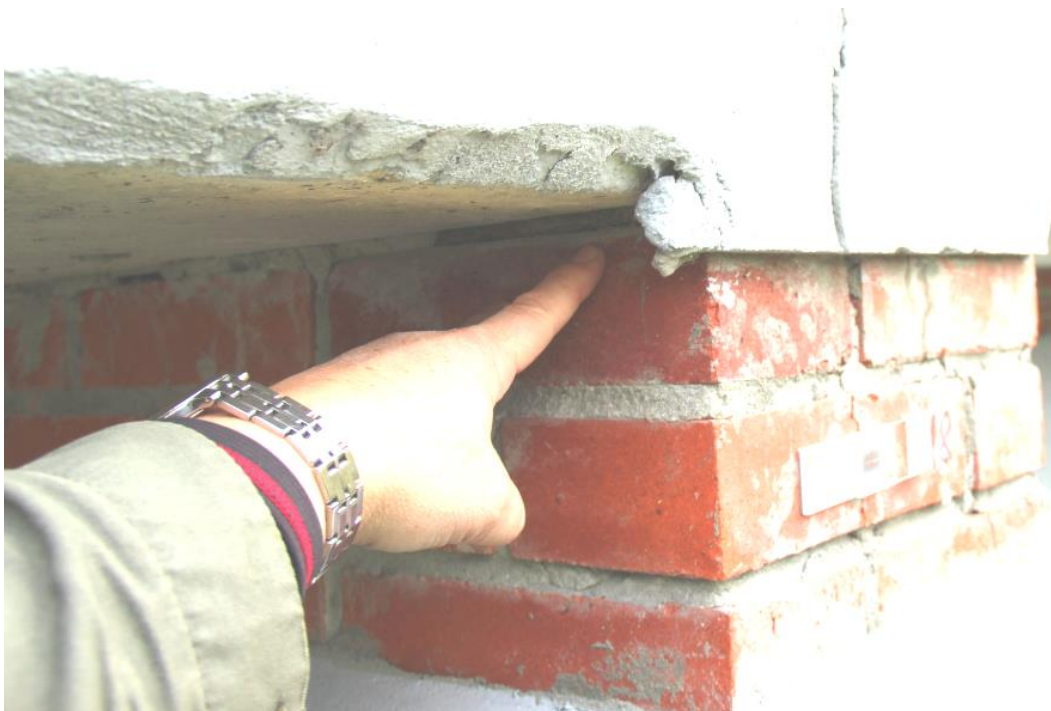
Фото №34. Ул. Магистральная 24/3. Металлическая пластина. Ось А-А.

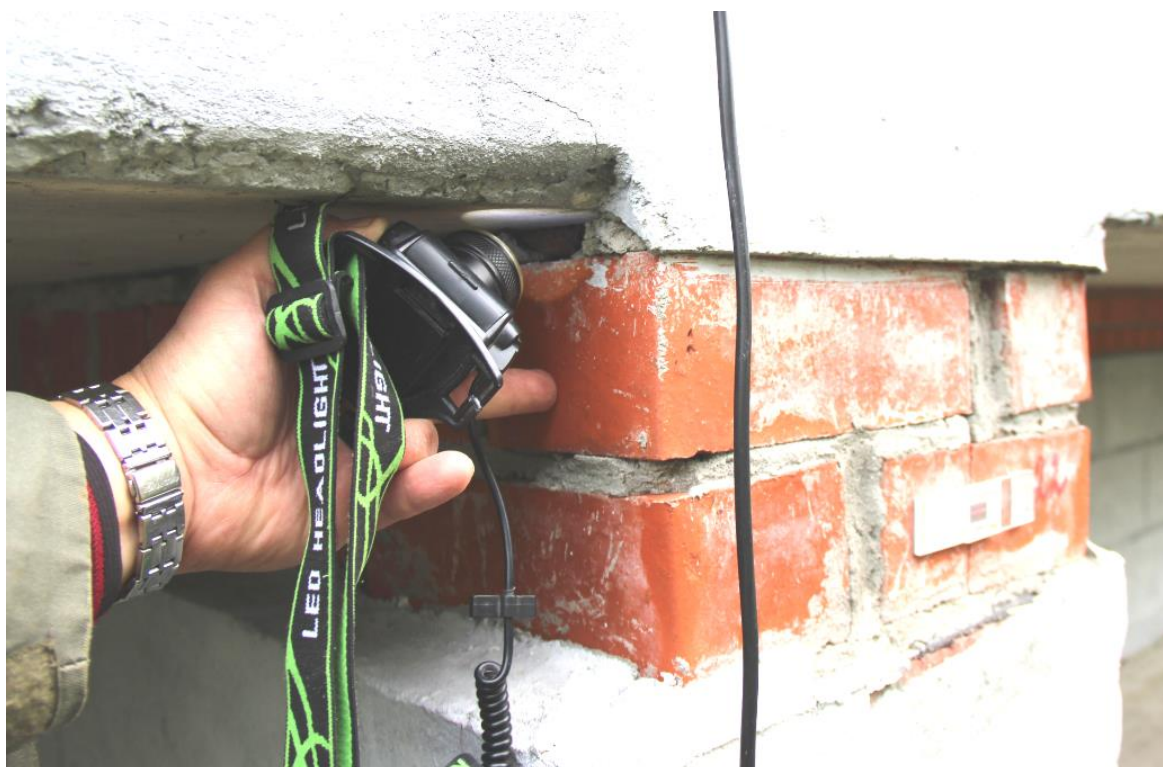
Фото №34. Ул. Магистральная 24/3. Кусок арматуры периодического профиля 16 мм. Ось А-А.

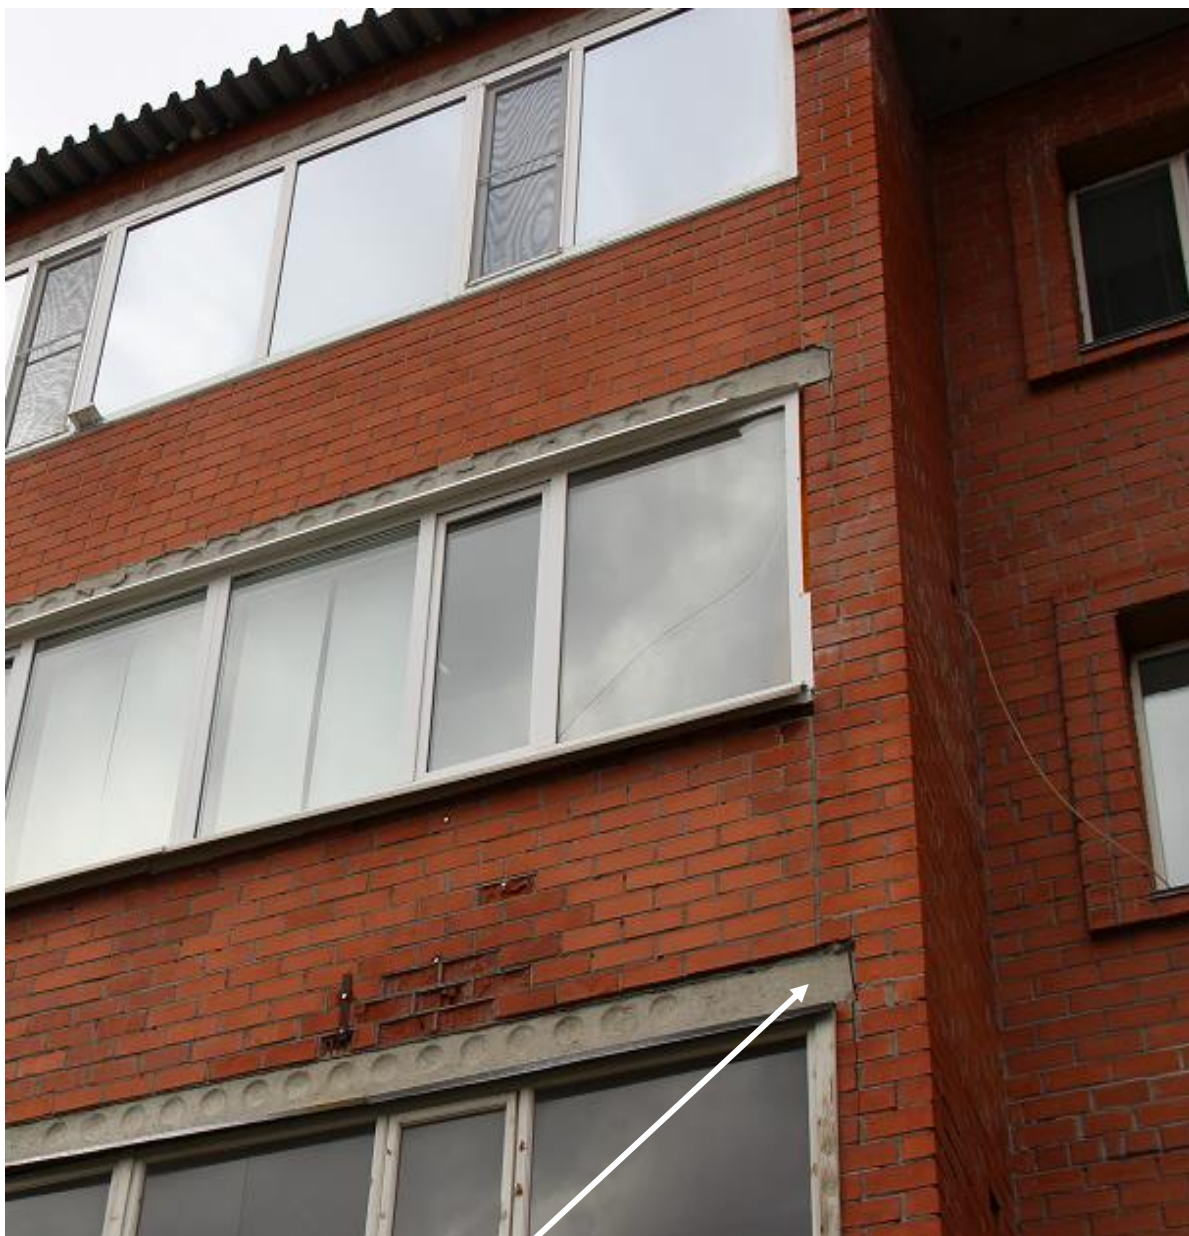
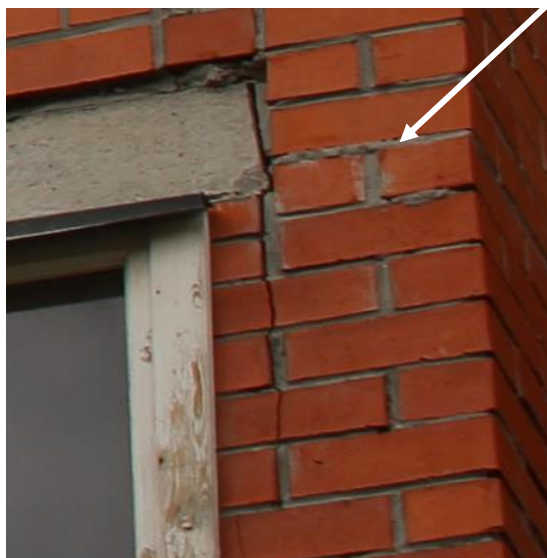
Фото №42. Типовое развитие трещин стенок лоджий.

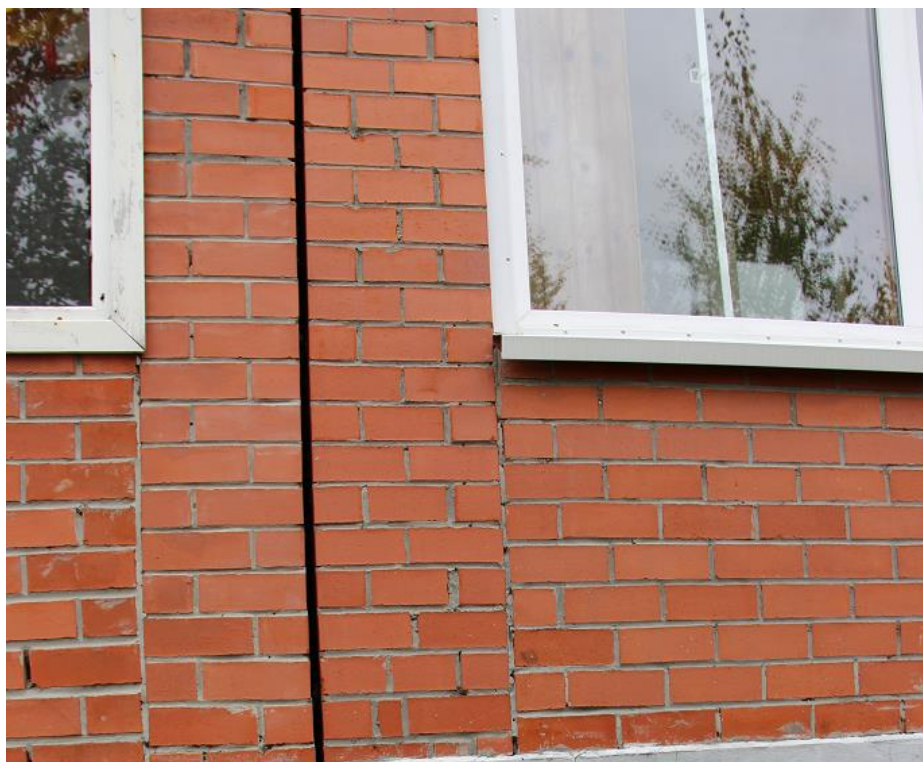
Фото №43.

Дополнительно выявлено обстоятельство, которое не имеет проектного объяснения. Стенки лоджий у температурного шва секций выполнены разной толщины на всю высоту здания.

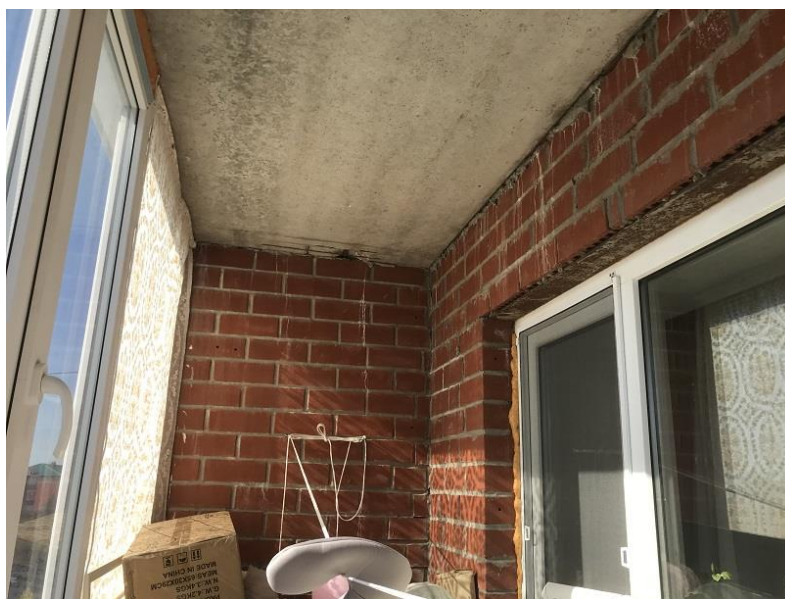
Фото №44. Правая сторона лоджии кв. №27 дома №24/1 по ул. Магистральная аналогичной серии. Сплошные ряды ложковой кладки без силовых и осадочных трещин.

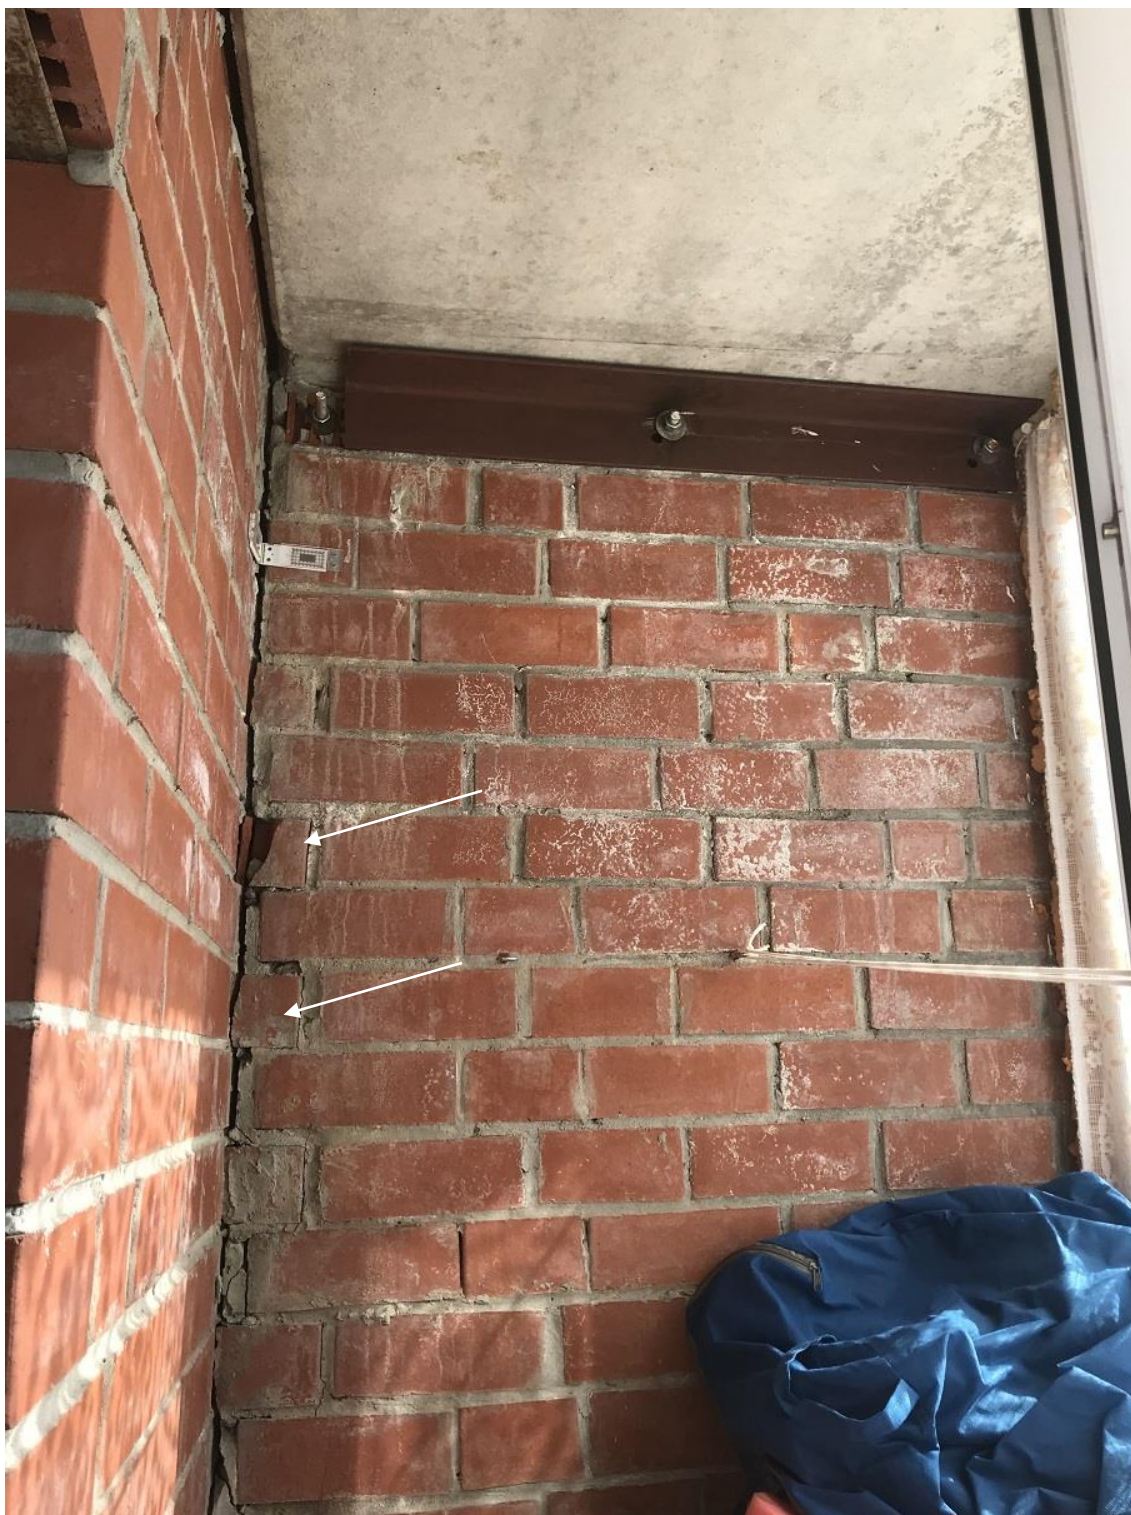
- 5) –визуально со стороны кв. №27 наблюдается, что разрушение в виде разрыва кирпичного камня произошло только в 7, 9 рядах считая от верха стенки лоджии. В остальных случаях произошло расслоение по растворным швам, выполненных встык, без перевязки;

Фото №45. Разрыв камня показан стрелками. Выход из квартиры №27 на лоджию слева.  
Левая стенка лоджии ( со стороны квартиры №27 дома №24/1)

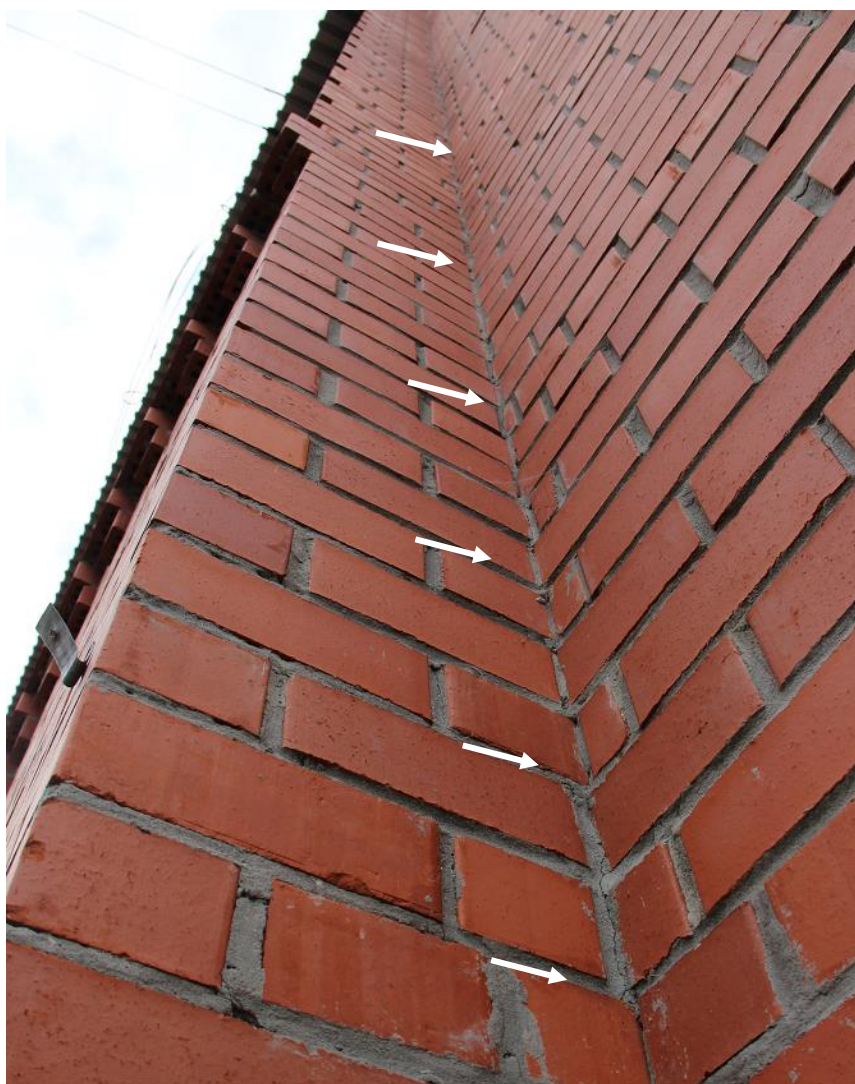
Фото №49. Отсутствие сплошного вертикального деформационного шва между стенкой лоджии и лицевой кладкой с развитием волосяных трещин с разрывом кирпича.

Расслоение кладки произошло по линии деформационных напряжений непроектно связанных между собой несущих и ненесущих конструкций с дальнейшим отслоением неперевязанной кладкой стенки лоджии от внутренней части наружной стены. Данный вывод подтверждается результатами вскрытий, исследований стенок лоджий металлодетекторами, осмотром вертикальных трещин, способом стыковки камней по вертикальному шву, способом устройства кладки ниже отм. 0.000 ( см. фото №46,49,50) дома №24/3.

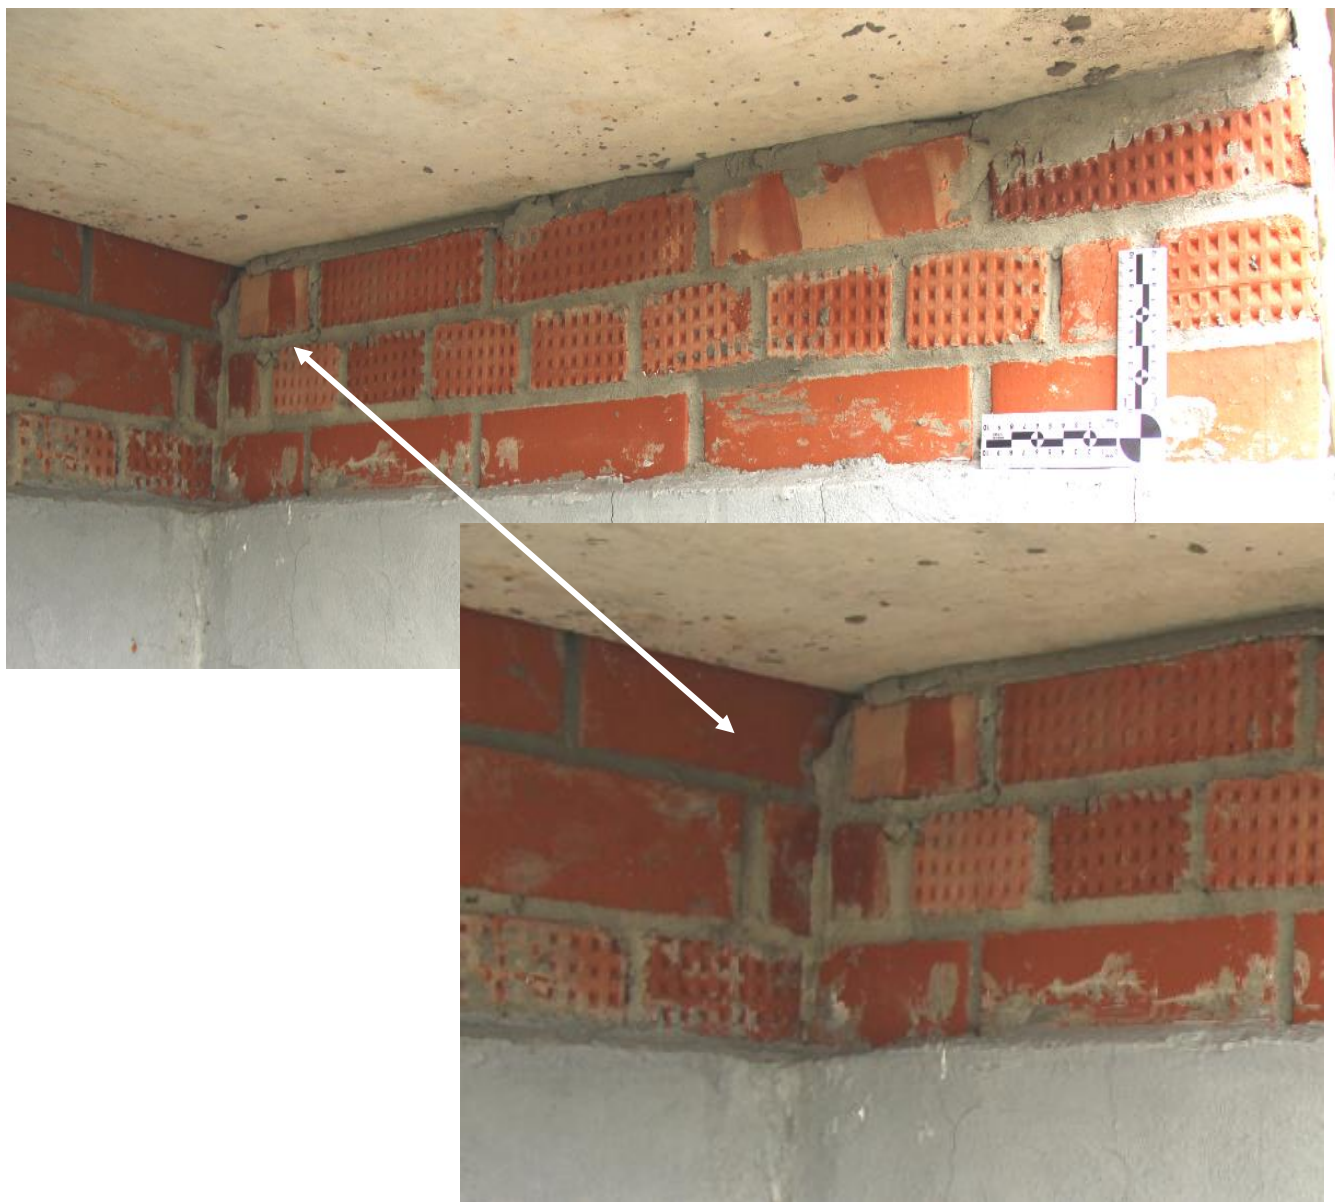
Фото №50. Отсутствие перевязки стенки лоджии с наружной стеной дома №24/3.  
Стенка лоджии справа.

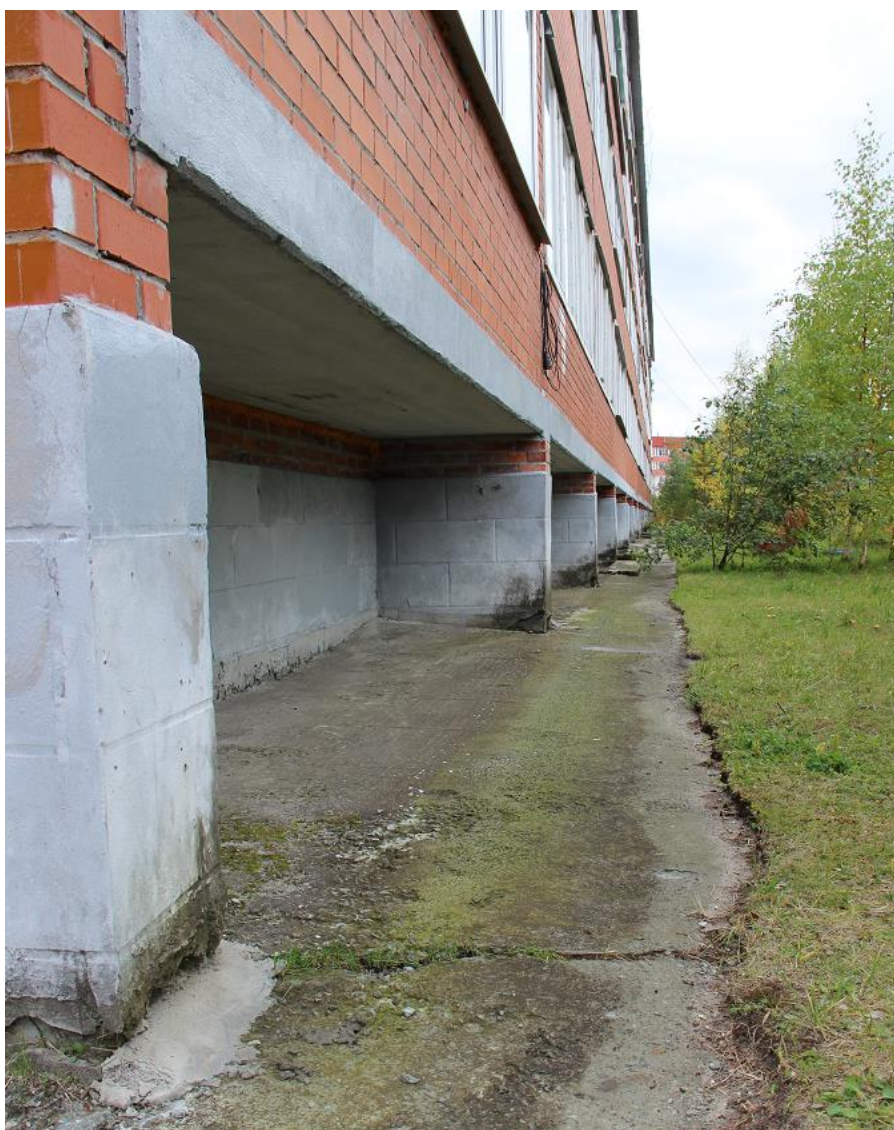
Фото №53

По периметру дома №24/3 выполнена бетонная отмостка шириной 1000 мм. Благоустройство территории выполнено выше дневной поверхности отмостки на 30-50мм практически на всём протяжении отмостки, в результате чего отвод атмосферной влаги от стен подвала много лет не обеспечивался. Происходил дренаж воды вдоль стен подвалов с вымыванием грунта в прямки входов, в результате чего бетонная отмостка на значительных площадях либо провалена, либо с контруклоном, повреждена трещинами. Стенки части прямков из блоков ФБС накренились и не обеспечивают конструктивную устойчивость- значительный дефект, требуется 100% переделка отмостки с перекладкой стенок прямков.

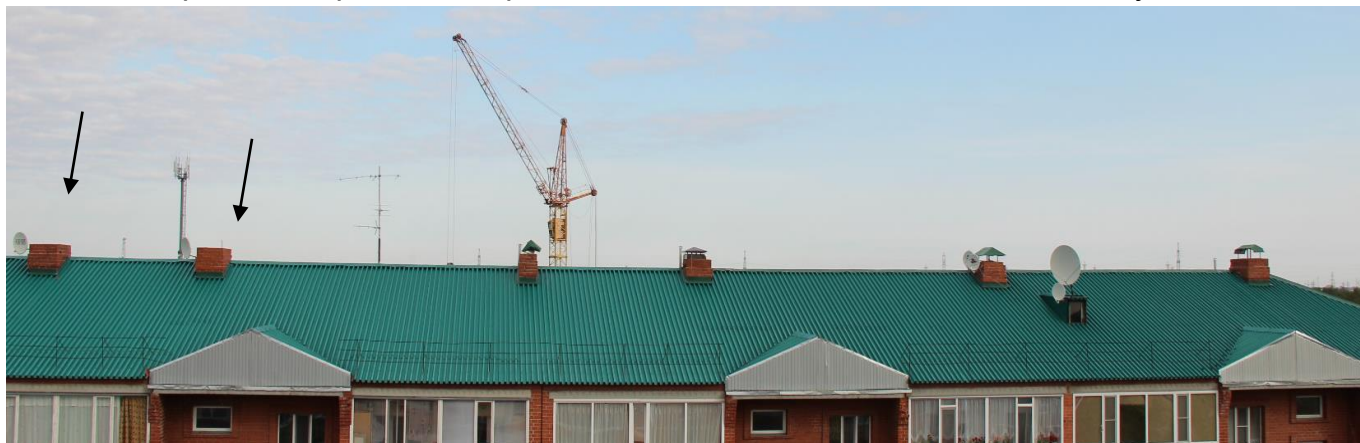
Фото №54. Зонты вентиляционных оголовков сорваны.

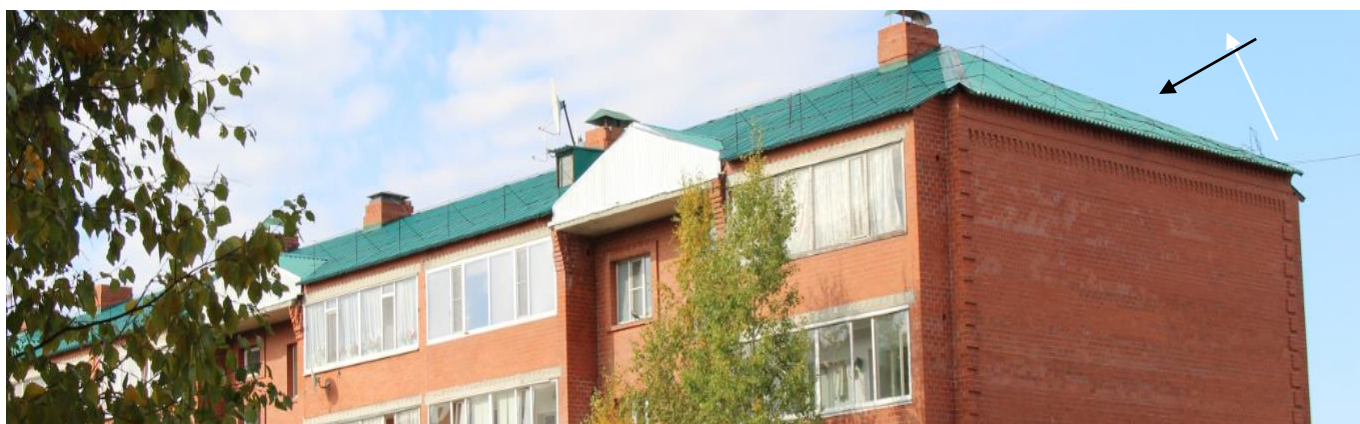
Фото №55. Сорванные снего-ледяными массами ограждения кровли.
