## ЭКСПЕРТНОЕ ЗАКЛЮЧЕНИЕ № 4001.

**ОПРЕДЕЛЕНИЕ дефектов конструкций жилых многоквартирных домов по адресу ХМАО-Югра, г.Лянтор, ул. Магистральная №24, №24/1, №24/2, №28.**

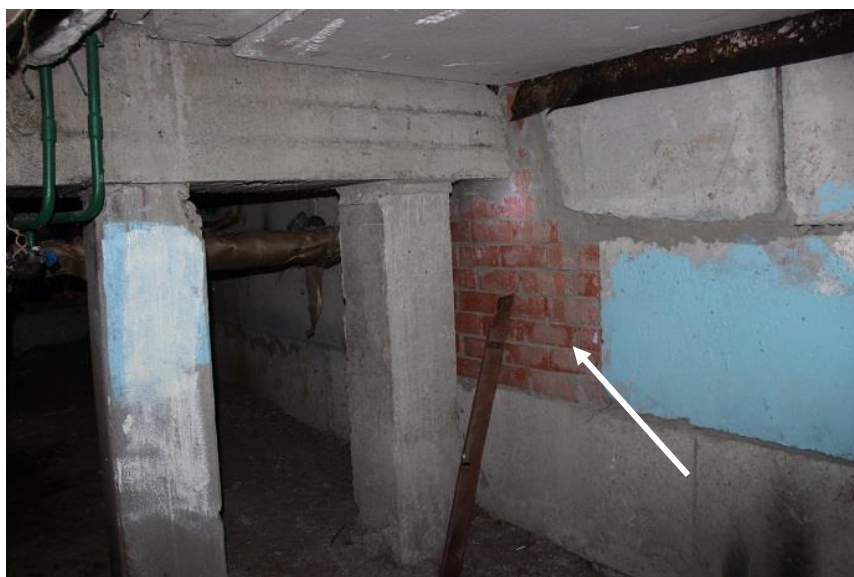
Фото №8.

Нарушением строительства является замена по ряду осей подвала проектной подбетонки на кирпичную кладку из керамического кирпича ( см. фото №8,9) и частичное закрытие площади вентиляционных продухов- **значительный дефект, проявляющийся во времени и снижающий срок эффективной эксплуатации конструкций.**

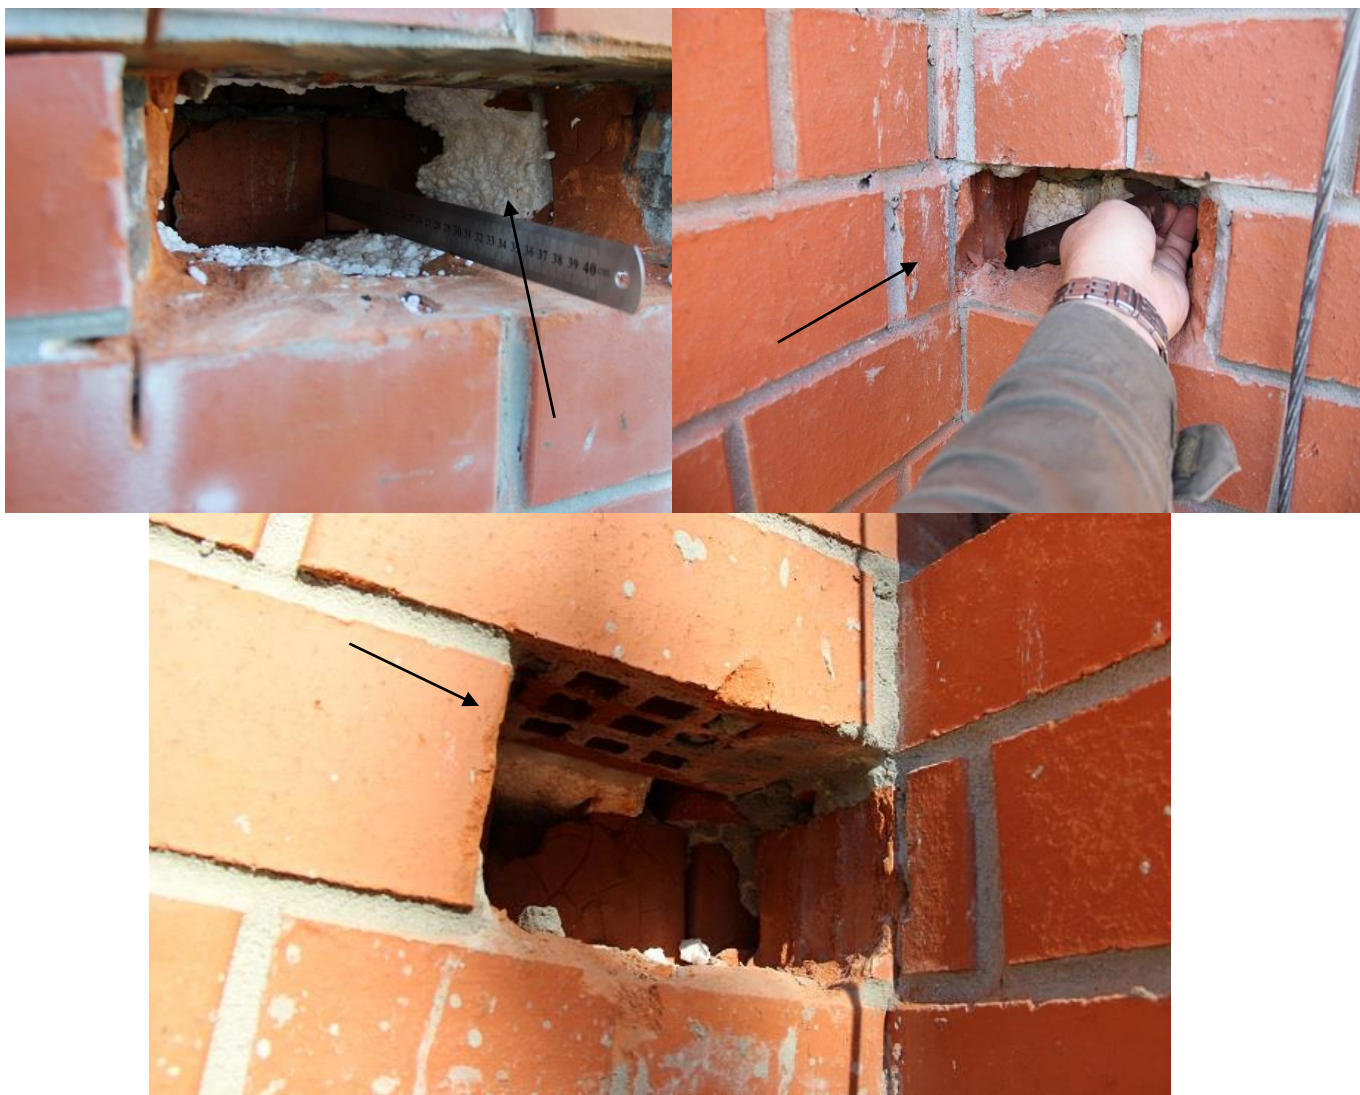
Фото №10,11,12

Во вскрытиях установлено 100% присутствие утеплителя, однако, вместо проектного пенополиуретанового утеплителя объёмным весом  $40 \text{ кг/м}^3$  толщиной 150 мм, подрядчиком при строительстве фактически были использованы плиты пенополистирольные ПСБ 25 толщиной 150 мм по ГОСТ 15588-86, которые в процессе эксплуатации подверглись значительной усадке. Расхождения между листами составляет до 20 мм, уменьшение толщины до 15 мм, что с учётом местами некачественно заполненных раствором вертикальных швов, фактически превратило конструкцию многослойной кирпичной стены в «условно вентилируемую». Вместе с тем, следует отметить, что следы плесени, промерзания, увлажнения не обнаружены во всех вскрытиях.

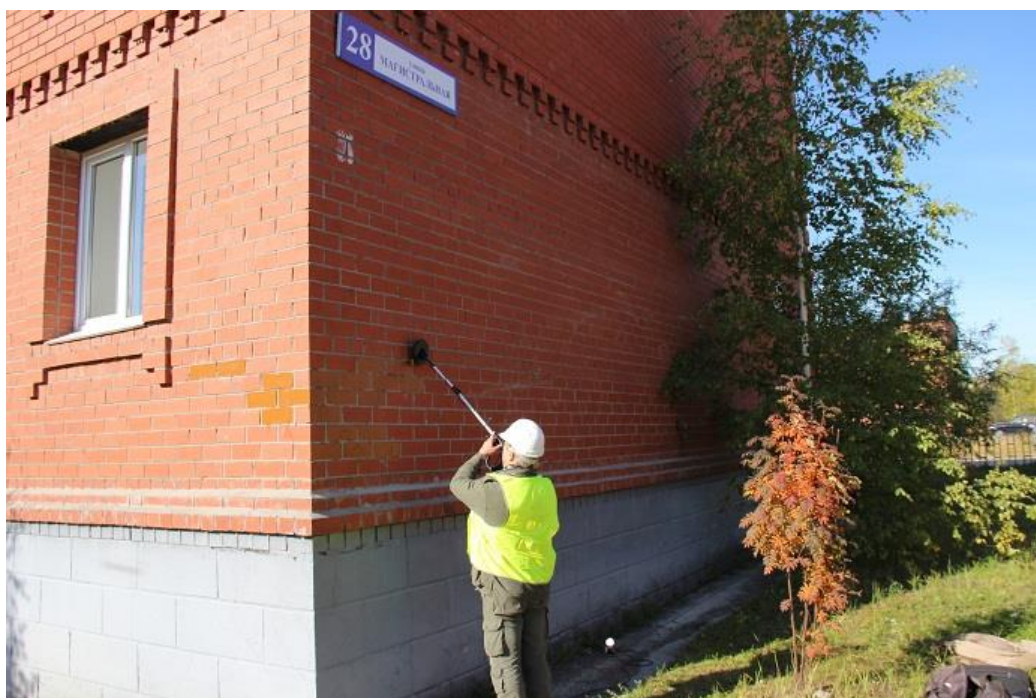
Фото №14.

Поиск отсутствующих на  $\frac{1}{2}$  длины фасада на высоту до 3м кладочных сеток

При поиске кладочных сеток на торце дома №28 по ул. Магистральная обнаружен необычный дефект- отсутствие перевязочной кладочной сетки на 1\2 длины фасада на высоту до 3-х метров, при том, что на второй половине кладочная сетка присутствует, что говорит не только об отсутствии надлежащего контроля за строительством на площадке со стороны ИТР, но и о полном игнорировании каменщиками подрядчика правил производства работ на ответственных участках – **критический дефект**.

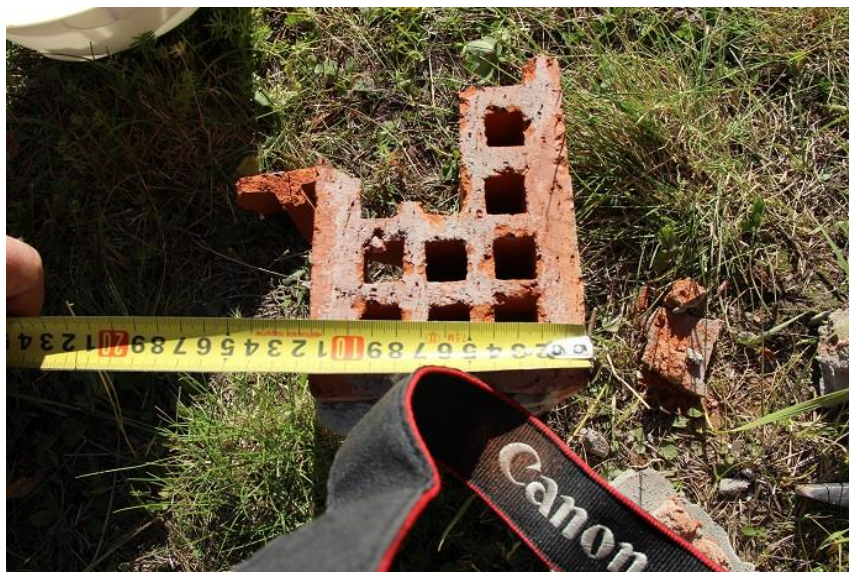
Фото №16.

В зданиях по ул. Магистральная 24, 24/2 все 3 стартовых ряда кладки выполнены из обычного полнотелого глиняного кирпича, разрушение тела которых связано в увлажнением и циклами МРЗ по причине разрушения за железненной стяжки по декоративным элементам фасада в виде выступающих из плоскости ребер кирпичей. Данный дефект носит массовый характер. Силовые трещины и деформации отсутствуют.

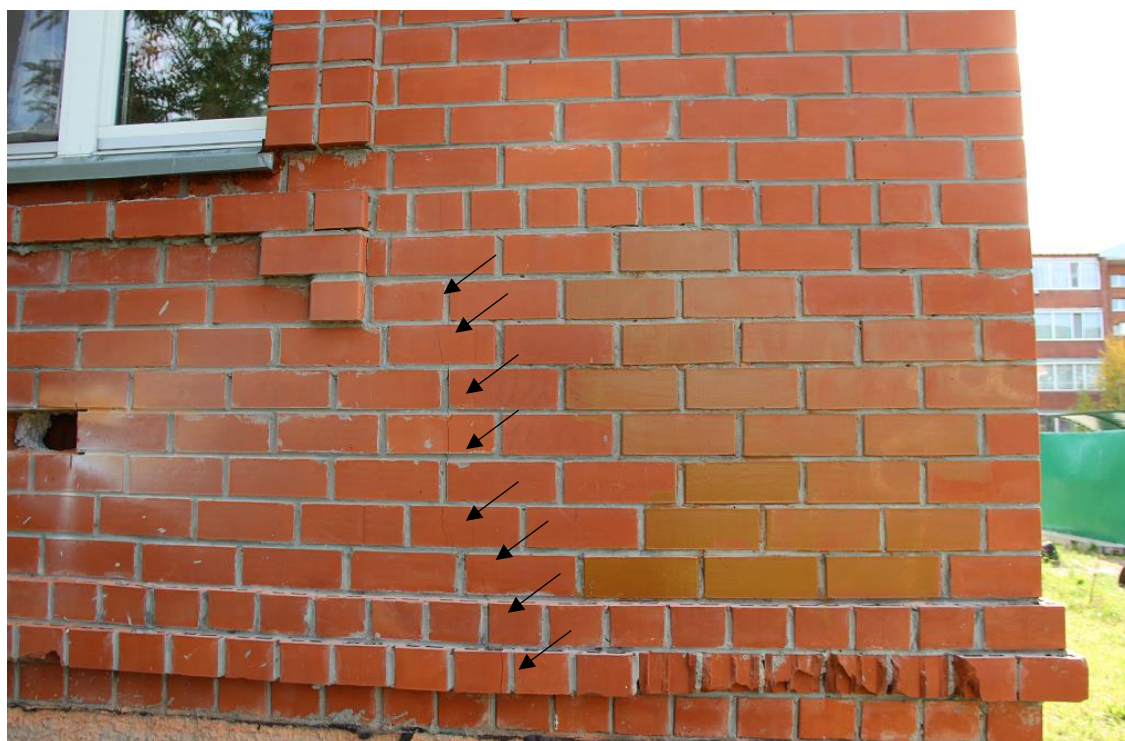
Раскрытие трещин от 0,1 до 1 мм с разрывом по шву кладку и по телу кирпича облицовки от 5 до 11 рядов наблюдается на торцах зданий ( Магистральная 28, 24/1, 24/2) и углах главных фасадов ( ул. Магистральная 24/1) независимо от ориентации- **значительный дефект.**

Фото №18. Магистральная 24/1. Трещина через 10 рядов. На выпусках кладки архитектурных элементов полностью отсутствует защита в виде железнённой стяжки.

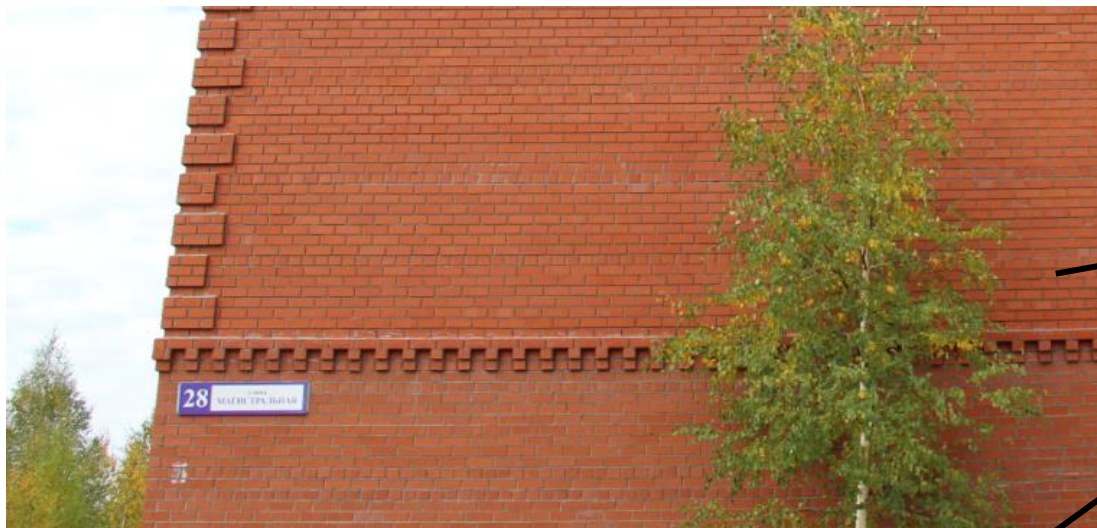
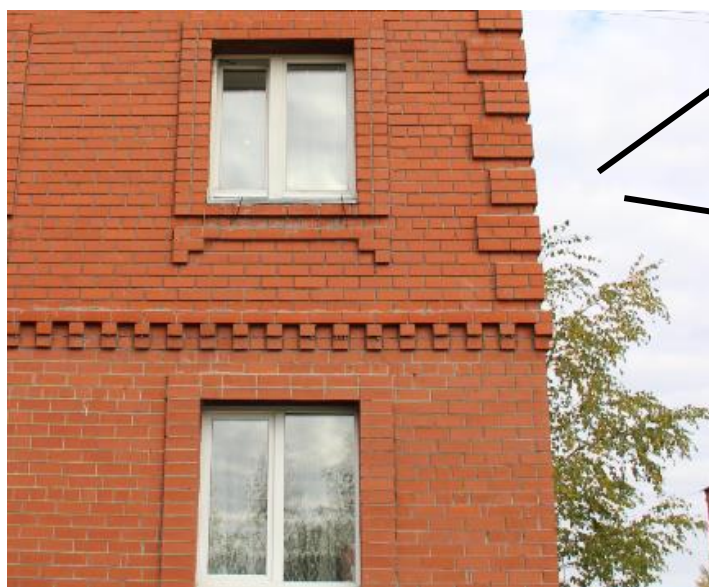
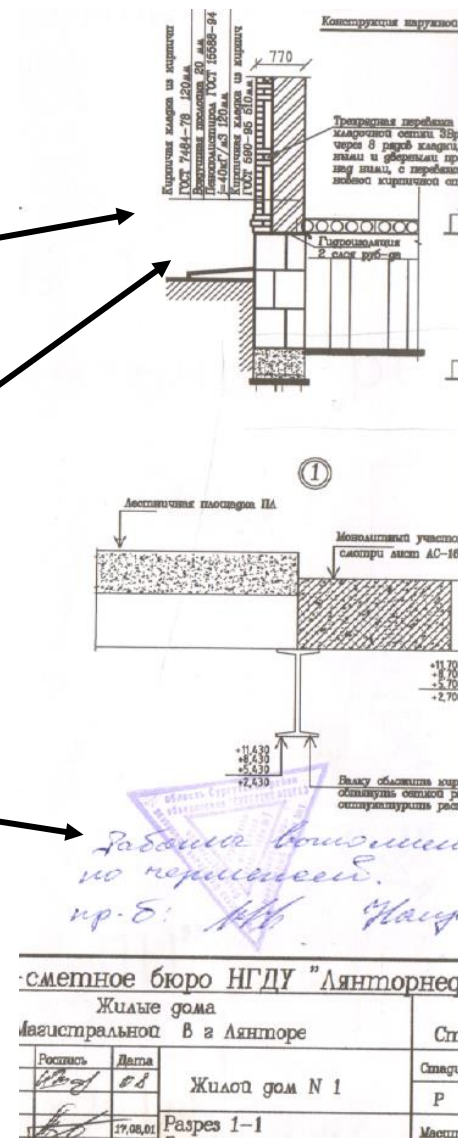
Фото №18,19. Несоблюдение требований проекта- однорядная перевязка облицовки фасада дома №28 вместо трехрядной, при надписи производителя работ «работы выполнены по чертежам».

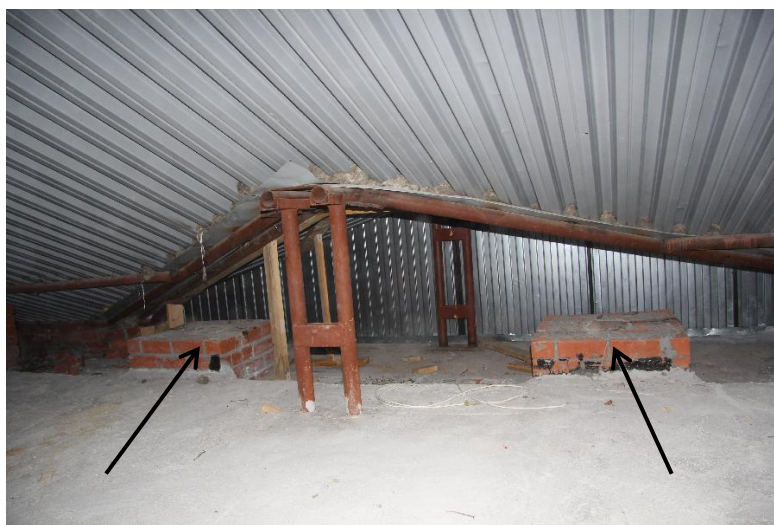
Фото №20. Промежуточные опоры под Р-2 по оси В-В отсутствуют при наличии тумб и закладных.

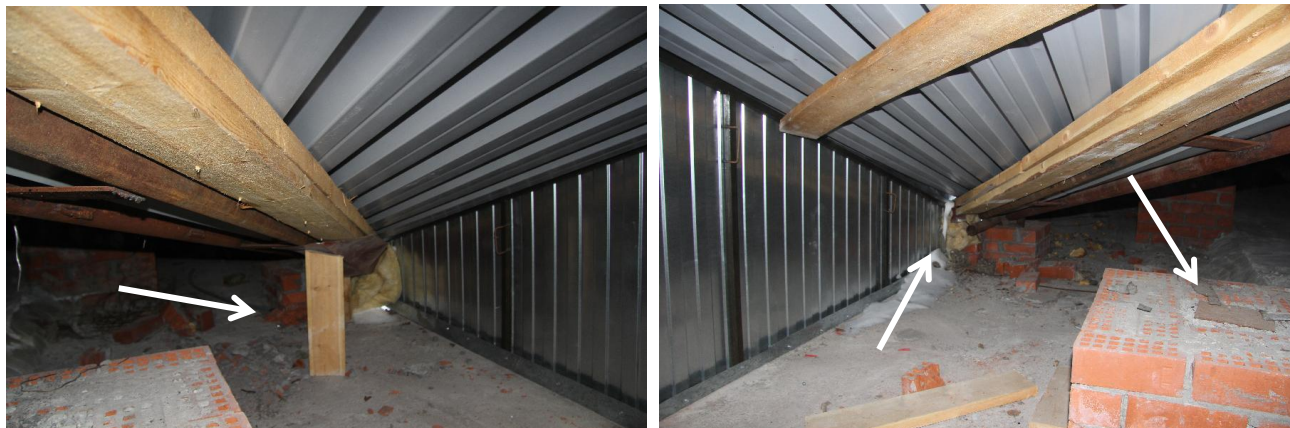
Фото №23,24 .Временные подпорки и снег ( из результатов обследования в феврале 2022г.)

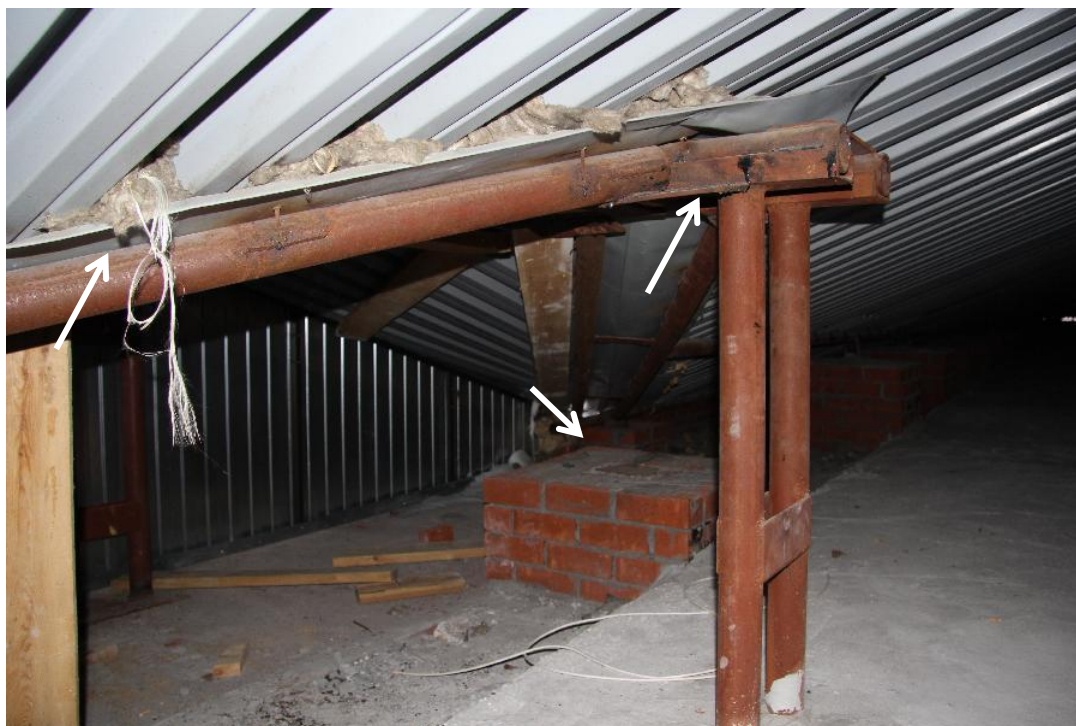
Фото №25. Неправильно установленные при строительстве косынки , отсутствие антикоррозионной обработки, отсутствие промежуточных опор под Р2 ( из результатов обследования в феврале 2022г.)

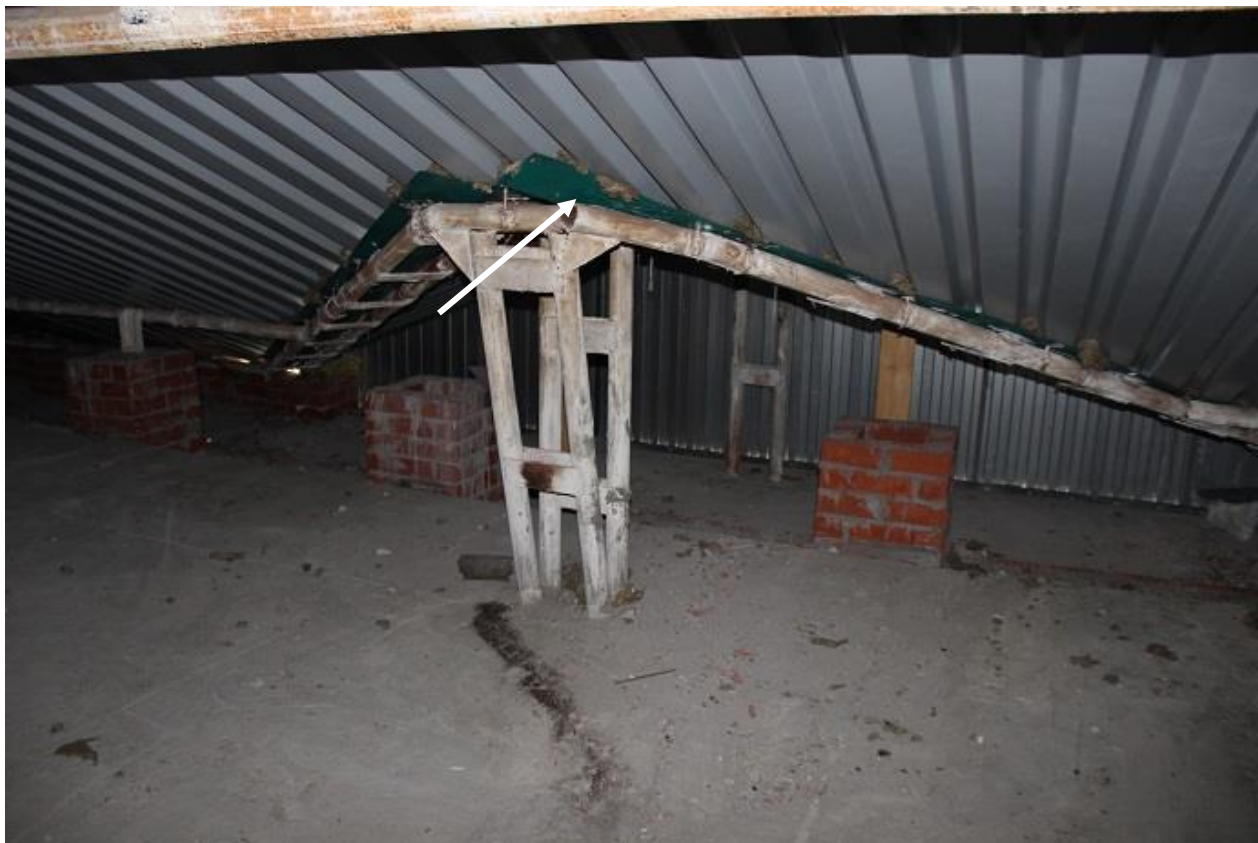
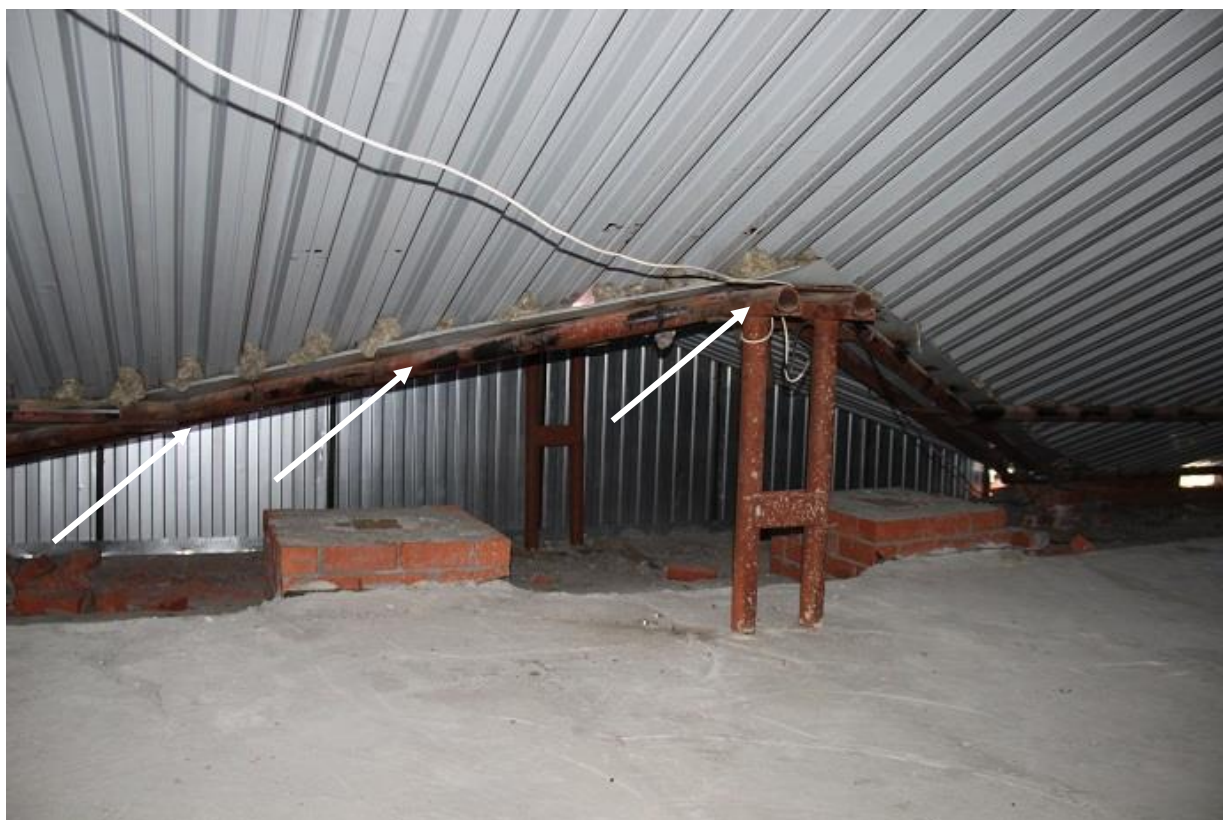
В данных случаях следует обратить внимание на другой массовый дефект-попытки ООО «НЭВИ» предотвратить задувание снега в чердак через открытые профили кровельных листов путем затыкания полостей профиля каменной ватой. (указано стрелками)

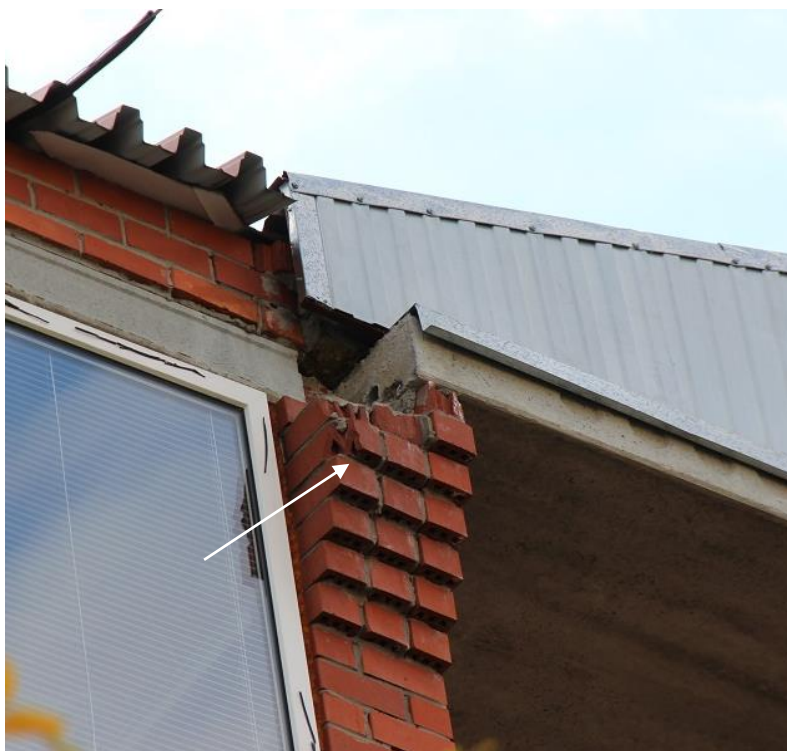
3. Разрушению в виде расслоения кладки и тела камней, расслоению растворной постели, выкрашиванию кирпича по границам отверстий, в основном, подверглась кирпичная кладка карнизов стенок лоджий в уровне 4-го этажа , открытая для атмосферных осадков по причине неудовлетворительного устройства кровельного покрытия при строительстве, когда выступающие части керамического камня не обеспечивались соответствующей защитой. По сравнению с февралем 2022 г. состояние кирпичной кладки ухудшилось.

Фото №30. Наиболее разрушенные участки кладки карнизов стенок лоджий домов по ул. Магистральная

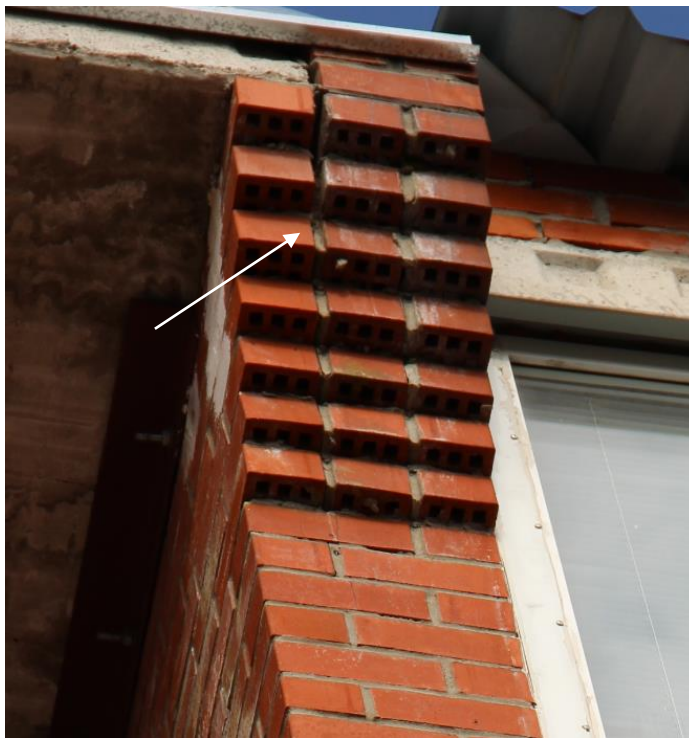
5. Имеет место расклинивающий эффект с разрушением тонких стенок кирпича от льда и воды в кладке в местах отсутствия нормативной перевязки кирпичной кладки, а так же в местах, где образуется козырек из кирпича, открытый для дренажа влаги вглубь кладки, что недопустимо для керамического камня. Необходимо подчеркнуть, что отсутствие такой необходимой защиты было предусмотрено проектными решениями ( см. фото №32 проектная документация).

Фото №31. Характерный расклинивающий эффект с расслоением кладки на 8-9 рядов под ж\б плитами козырьков и лоджий в уровне 4-го этажа домов по ул. Магистральная.

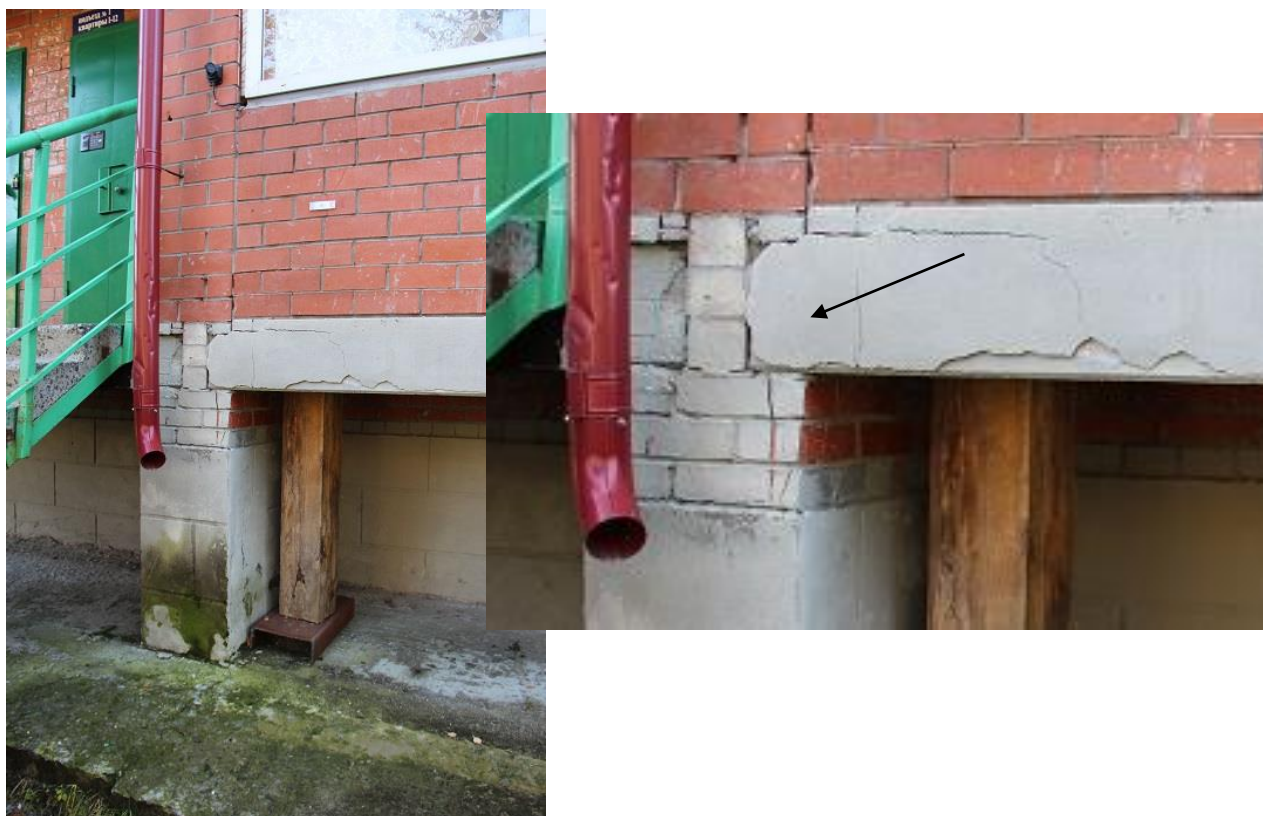
Фото №33. Ул. Магистральная 24/2

Такое игнорирования требований перевязки привело к массовому критическому дефекту, который наблюдается на всех без исключения дома: растрескивание кирпичной кладки в опорных зонах плит лоджий и , как следствие, с применением жильцами страхующих мероприятий по предотвращению среза плитами кирпичной кладки.

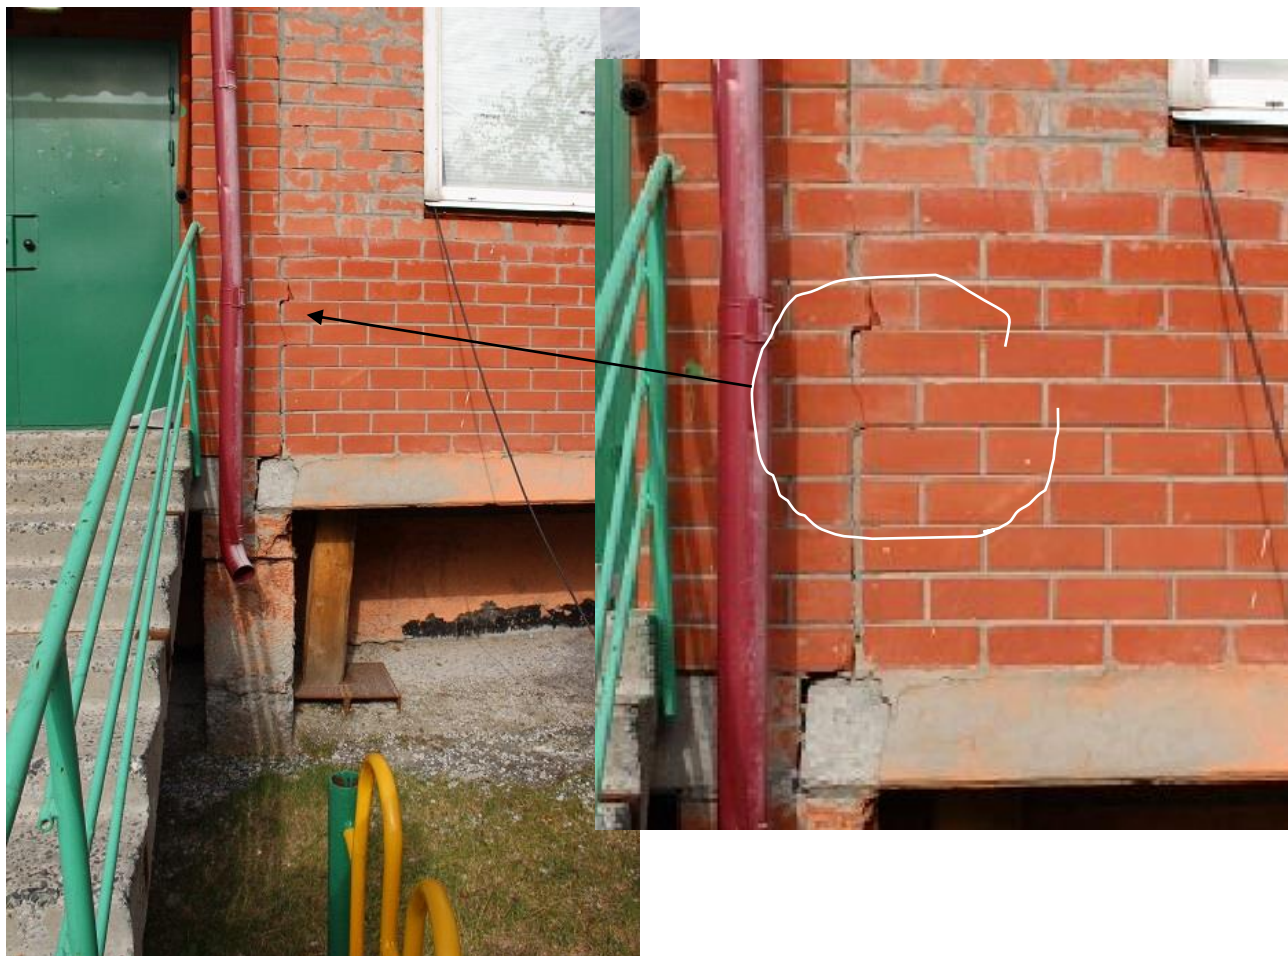
Фото №34. Ул. Магистральная 24/1

Заделка кирпичей ограждения лоджии в стену лоджии при строительстве домов см. фото №34 ( массовый значительный дефект) говорит о полном непонимании работы возводимых конструкций и отсутствии контроля ИТР подрядчика.

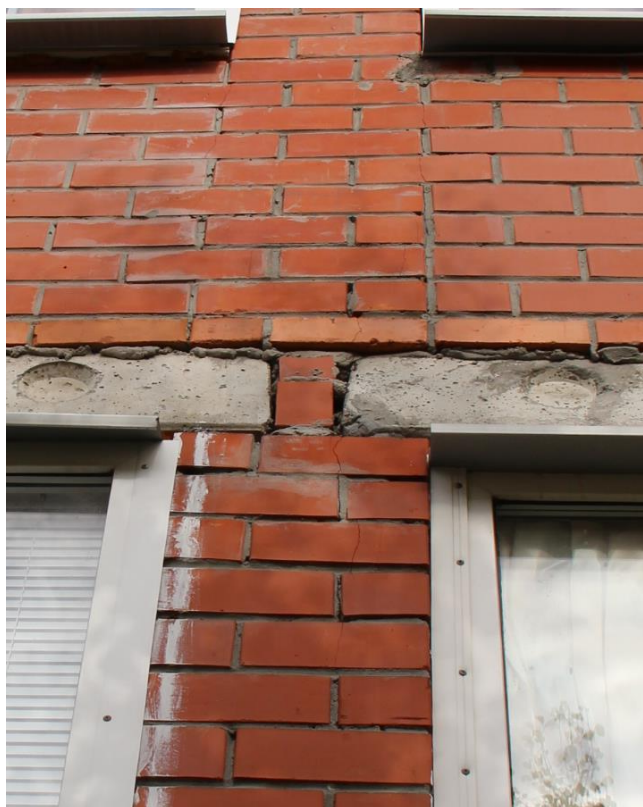
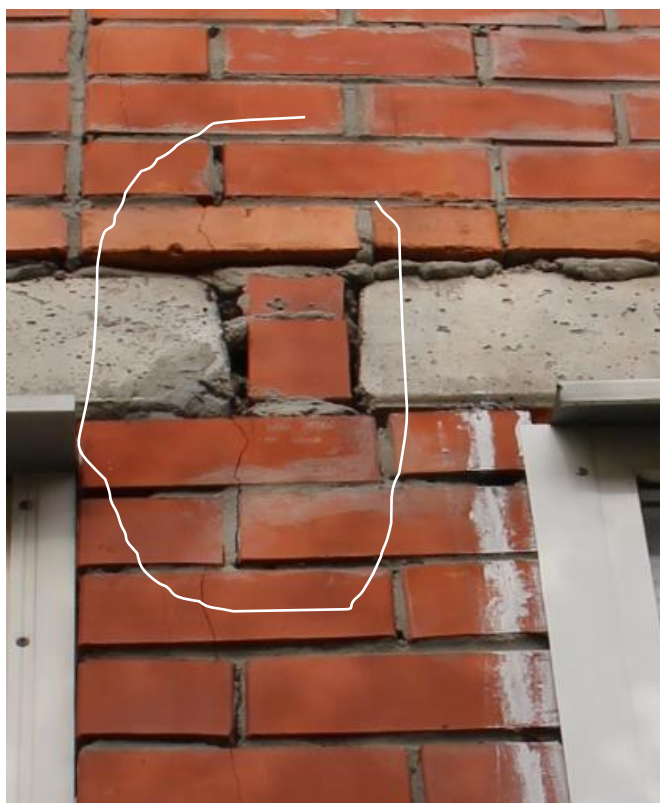
Фото №37,38 Ул. Магистральная 24/1. Трещина по кладке.

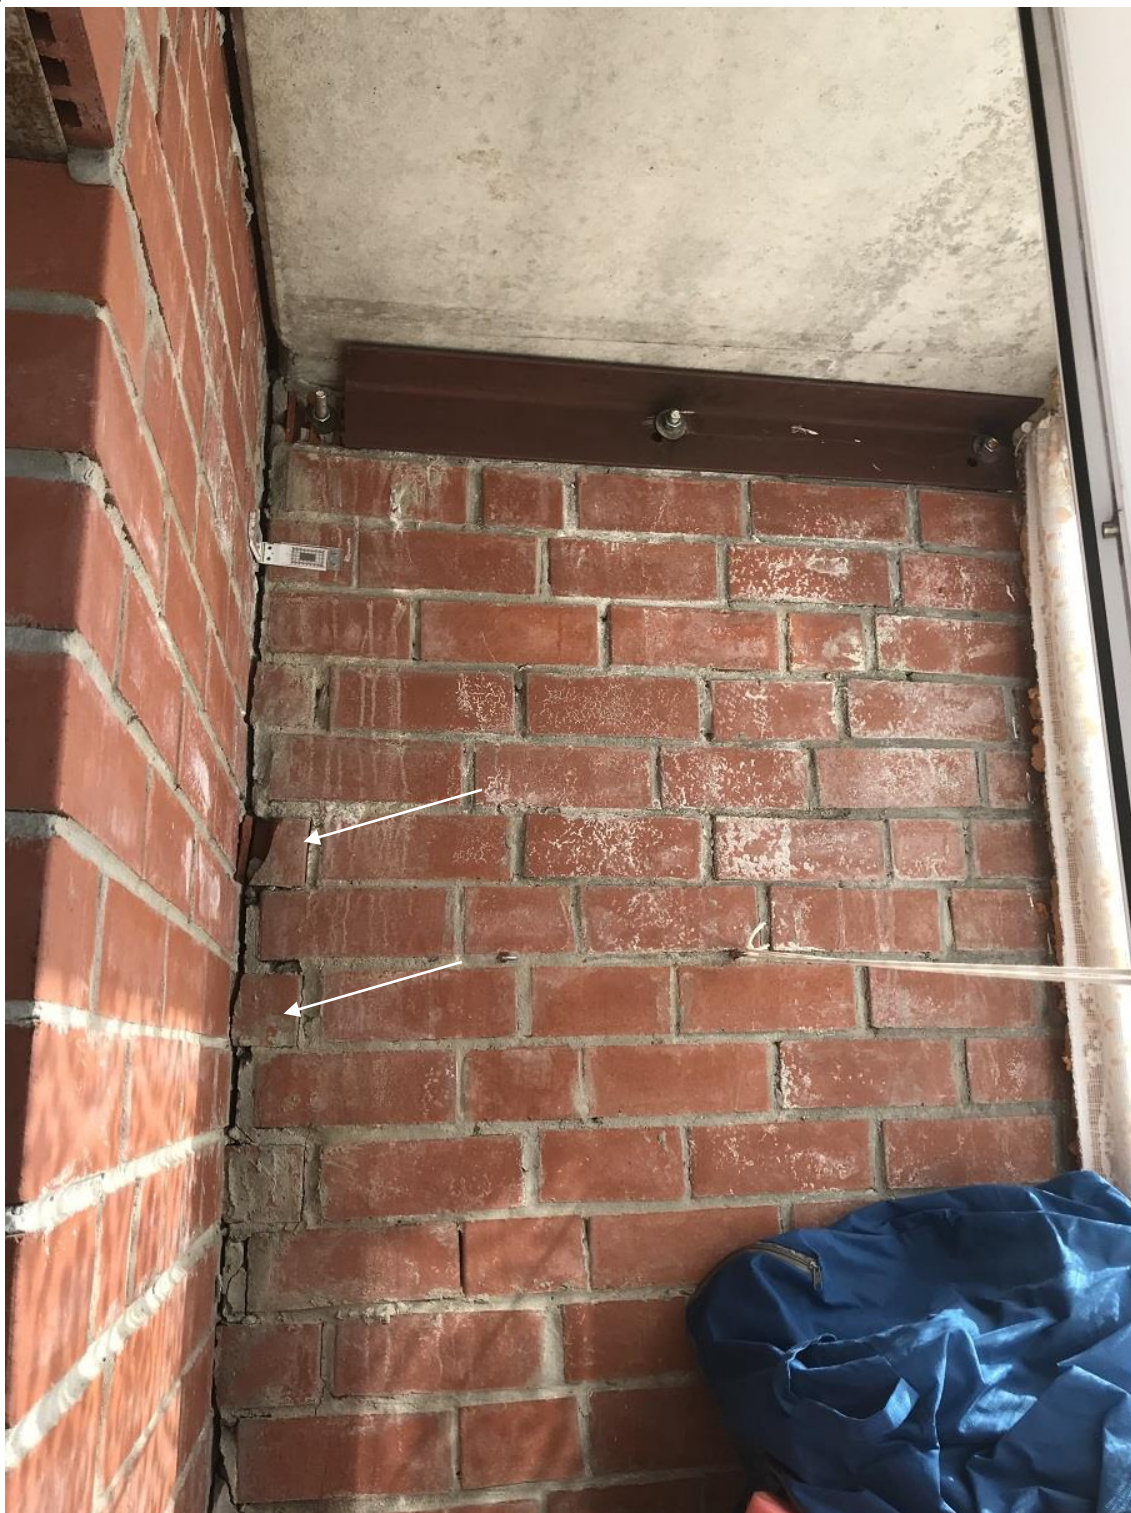
с затуханием трещины к низу с раскрытием трещины в уровне 4-го этажа до 15мм. (см. фото №41-44) с дальнейшей стабилизацией конструкции без обрушения.

Фото №41. Разрыв камня показан стрелками. Выход из квартиры №27 на лоджию слева.  
Левая стенка лоджии ( со стороны квартиры)

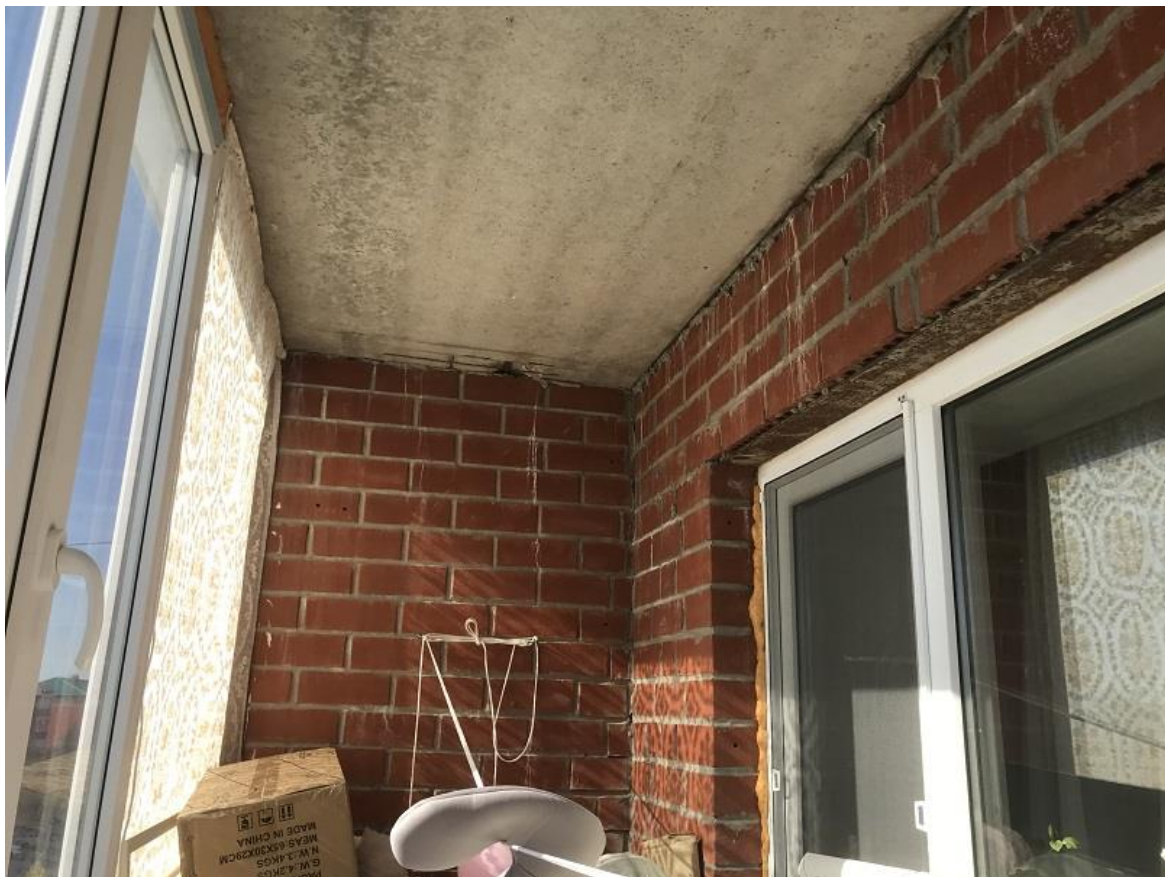
Фото №42. Правая сторона лоджии кв. №27. Сплошные ряды ложковой кладки.

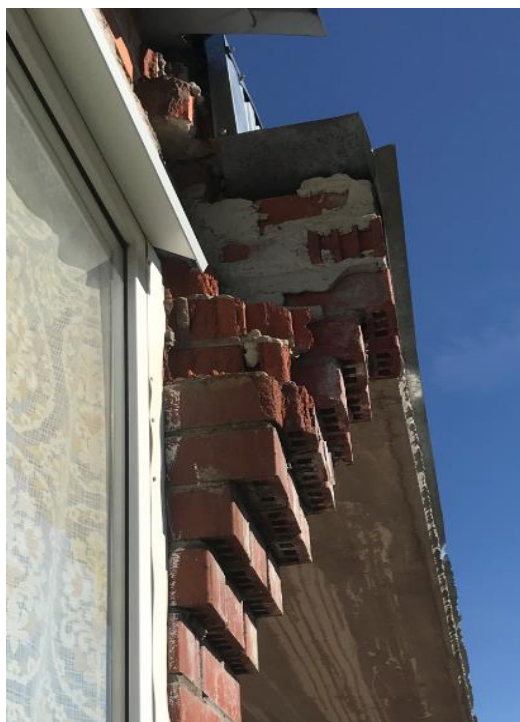
Фото №43. Вид на полуразрушенную консоль со стороны кв. №27. Ул. Магистральная 24/1.

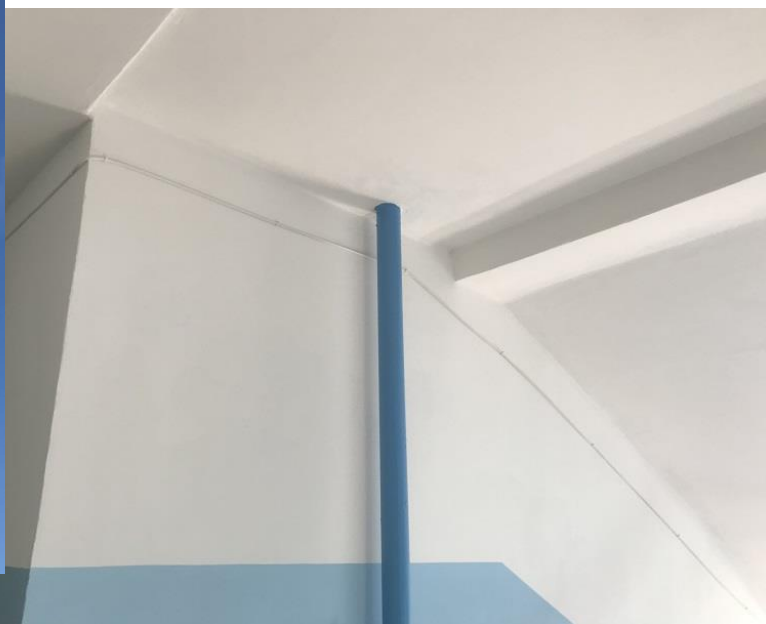
Фото №44. Отсутствие трещин на площадках и ЛМ. Ул. Магистральная 24/1.

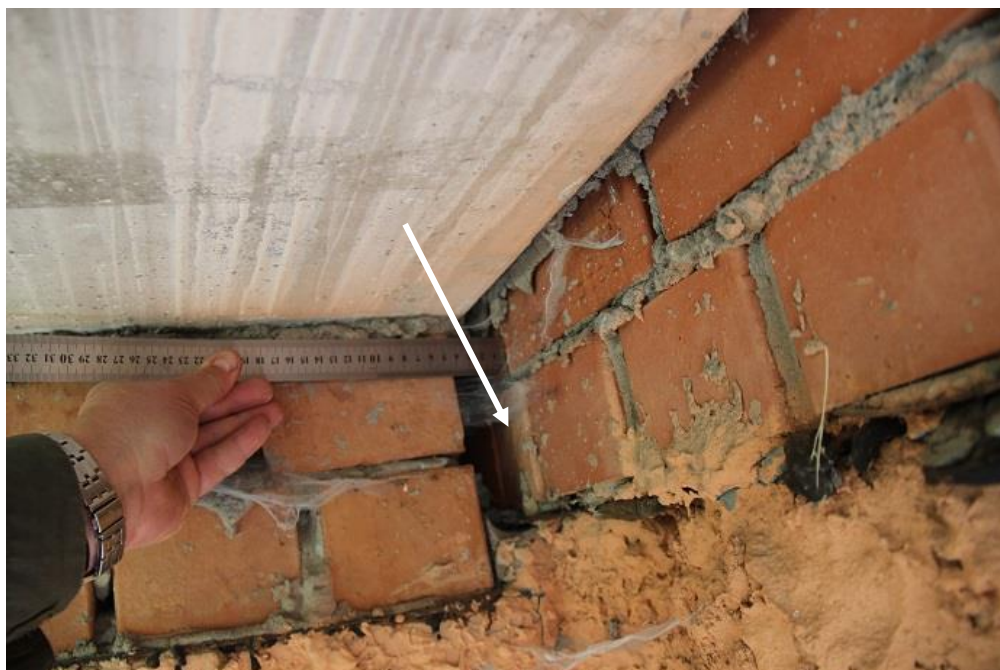
Расслоение кладки произошло по линии деформационных напряжений непроектно связанных между собой несущих и ненесущих конструкций с дальнейшим отслоением неперевязанной кладкой стенки лоджии от внутренней части наружной стены. Данный вывод подтверждается результатами исследований стенок лоджий металлодетекторами, осмотром вертикальных трещин, способом стыковки камней по вертикальному шву, способом устройства кладки ниже отм. 0.000 ( см. фото №47,48) дома №24/1.

Фото №47. Примыкание стенки лоджии к продольной стене.  
Стенка лоджии указана стрелкой.

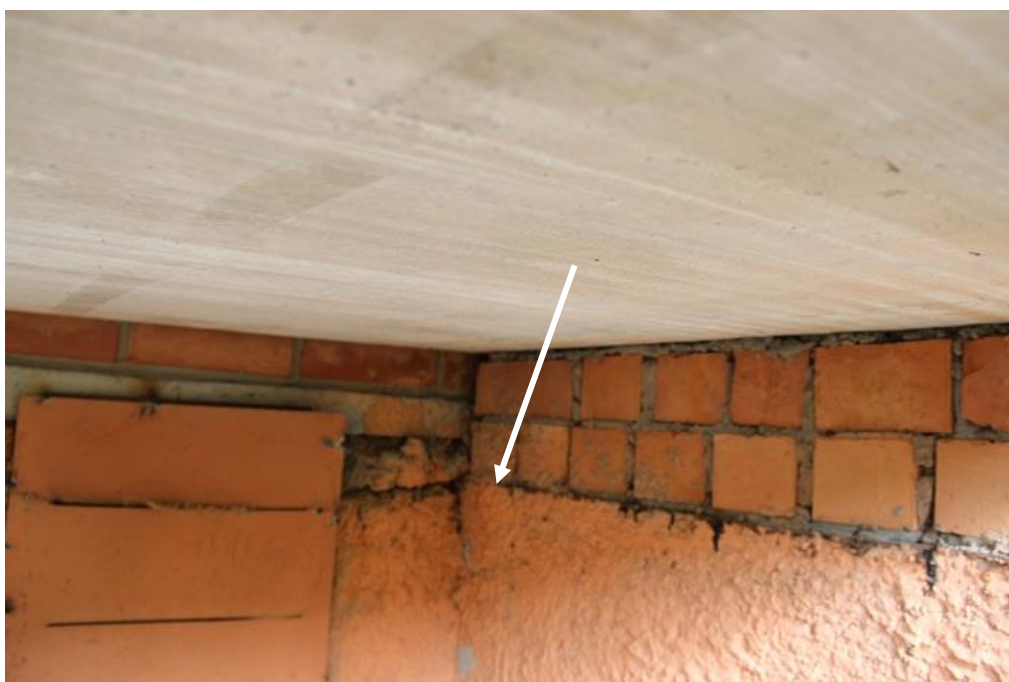
Фото №48. Примыкание стенки лоджии к продольной стене.  
Стенка лоджии указана стрелкой.

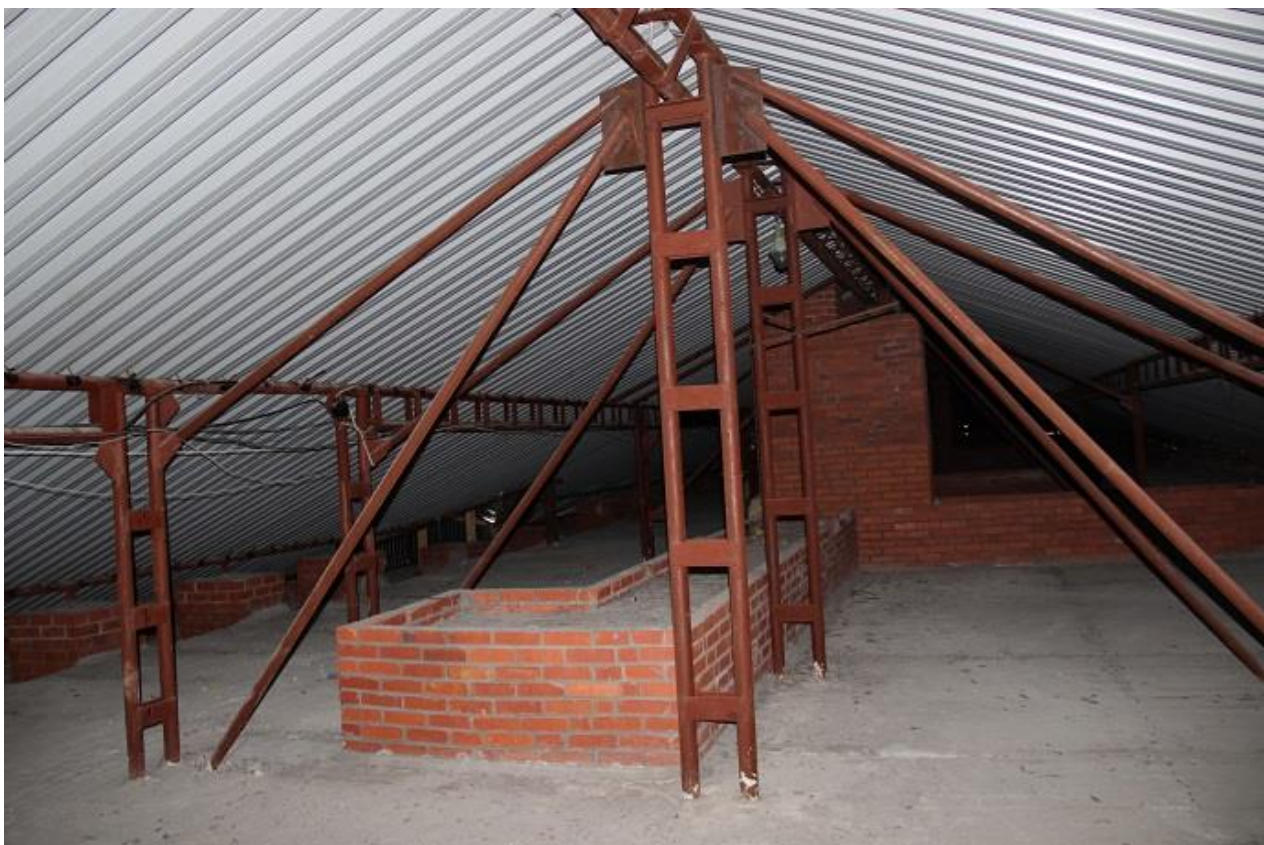
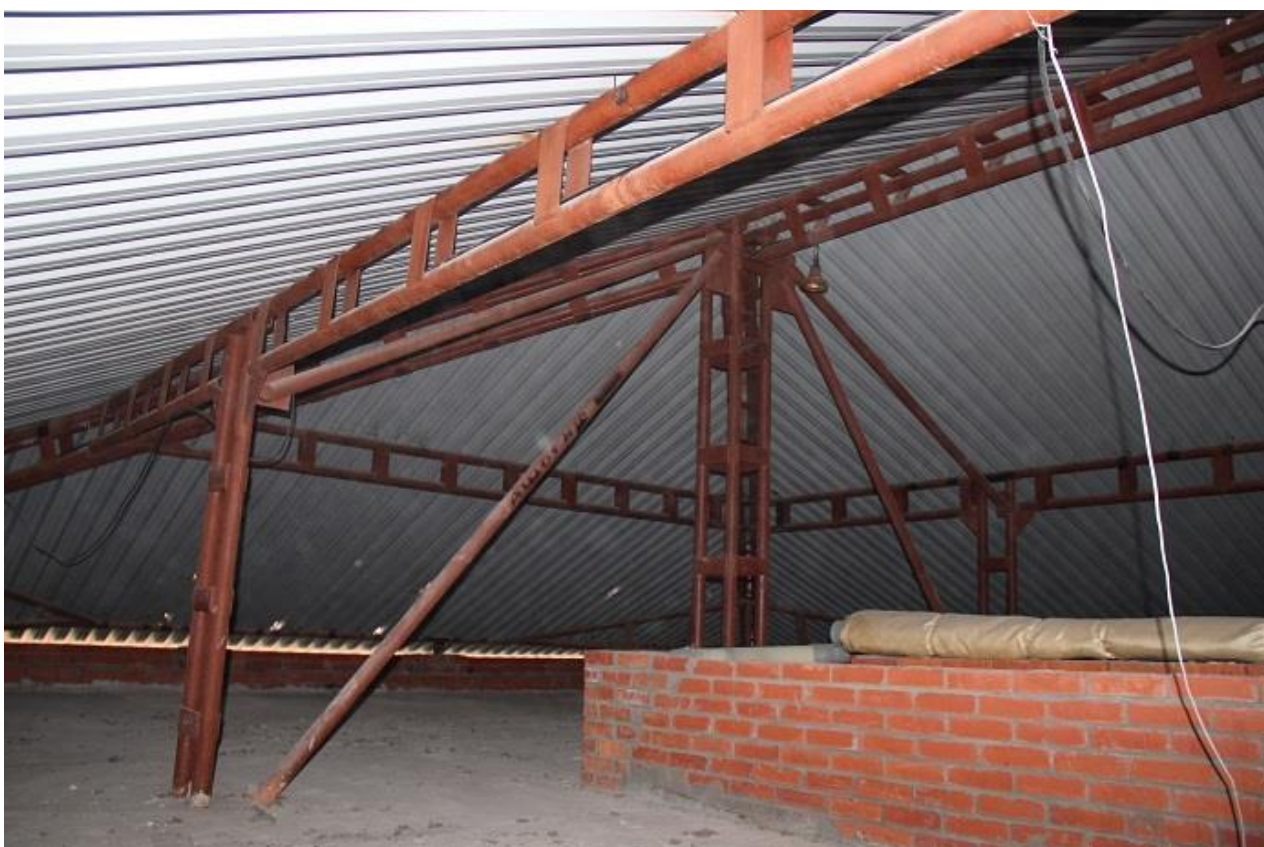
Фото №52,53.

Вместе с тем, осмотром установлена конструктивная целостность и неизменяемость стропильной системы домов, за исключением конструкций поперечных скатов фронтонов над подъездными входами- в местах образования снежных мешков, где эксплуатантом ООО «НЭВИ» установлены подхватывающие разгружающие деревянные подпорки. **значительные дефекты.** Категория технического состояния – недопустимое.
