## ЭКСПЕРТНОЕ ЗАКЛЮЧЕНИЕ № 4001.

**ОПРЕДЕЛЕНИЕ дефектов конструкций жилых многоквартирных домов по адресу ХМАО-Югра, г.Лянтор, ул. Магистральная №24, №24/1, №24/2, №28.**

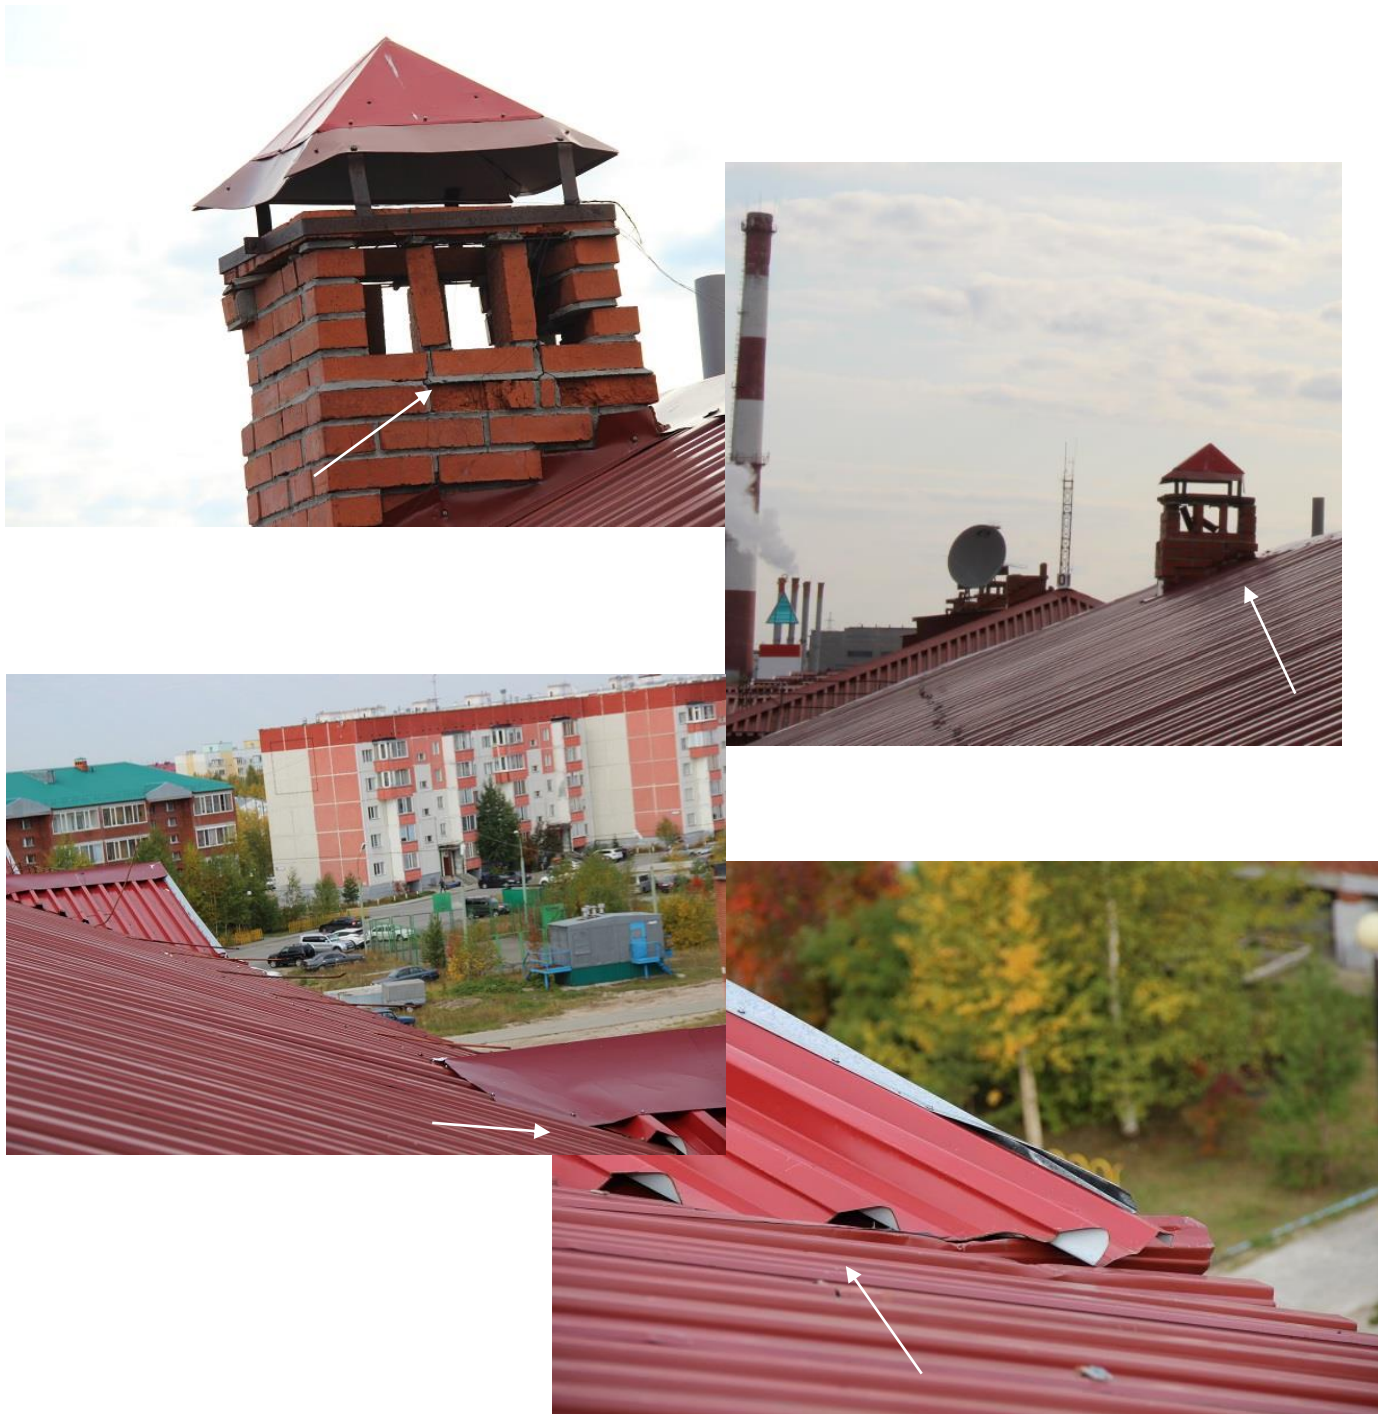
В проектной документации также отсутствуют детали узлов, позволяющих предотвратить задувание снега через высоту профиля кровельных листов (эксплуатант ООО «НЭВИ» вынужден герметизировать такие места каменной ватой), а также отсутствуют узлы решений для предотвращения лавинообразного схождения снеголедяных масс. Выполняющие роль снегозадержателей ограждения кровли массово снесены и деформированы. см. фото №54-57. **значительные дефекты.** Категория технического состояния кровли – ограниченно-работоспособное, части оголовков-недопустимое.

Фото №54,55,56,57. Детали кровли и разрушающиеся вентиляционные оголовки с ориентировочным сроком падения 1-2 года.
