## ЭКСПЕРТНОЕ ЗАКЛЮЧЕНИЕ № 4002.

**ОПРЕДЕЛЕНИЕ дефектов конструкций жилого многоквартирного дома по адресу ХМАО-Югра, г.Лянтор, ул. Магистральная №24/3.**

**ОПРЕДЕЛЕНИЕ** дефектов конструкций жилых многоквартирного дома по адресу ХМАО-Югра, г.Лянтор, ул. Магистральная №24/3, согласно Договора №1/09-22 от 02 сентября 2022г. на проведение строительно-технической экспертизы, инструментального обследования дефектов конструкций жилого многоквартирного дома по адресу ХМАО-Югра, г. Лянтор, ул.Магистральная дома №24/3 с дальнейшей разработкой проектно-сметной документации по устранению выявленных дефектов по отдельному договору.

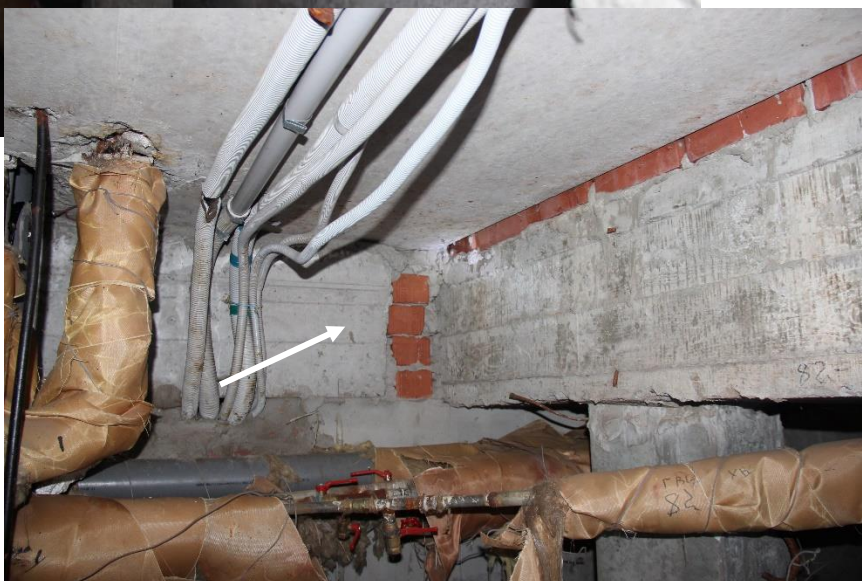
Фото №10

Нарушением требования строительства является отсутствие по ряду осей подвала опирания консолей верхнего ростверка на проектную подбетонку ( см. фото №8,9) либо опирание на керамический кирпич ( фото №10), , при этом отсутствуют какие либо дефекты, свидетельствующие о недостаточности несущей способности фундаментов и оснований- **значительный дефект, проявляющийся во времени и снижающий срок эффективной эксплуатации конструкций**, а также частичное закрытие площади вентиляционных продухов.

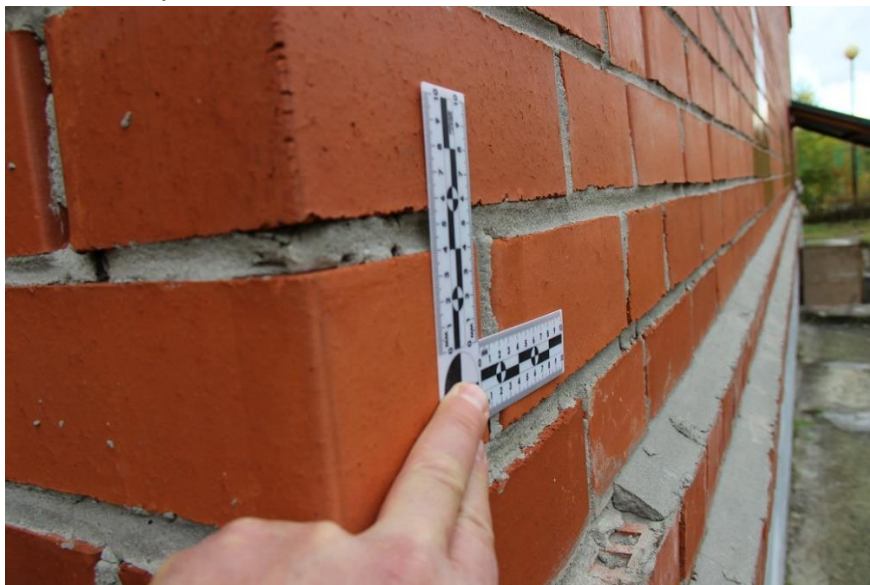
Фото №11.

Кладочные планы с проектными и фактическими размерами представлены ниже. По факту кладка фасадов соответствует проекту, расшивка выполнена с заглублением до 10мм подрезкой, либо обратным валиком, толщина горизонтальных и вертикальных швов кладки составляет в основном 10-14мм, местами до 30 мм, Швы в подрезку, заполнение швов некачественное. Повсеместно произошла деградация свойств железной стяжки защиты архитектурных элементов кирпичного обрамления.

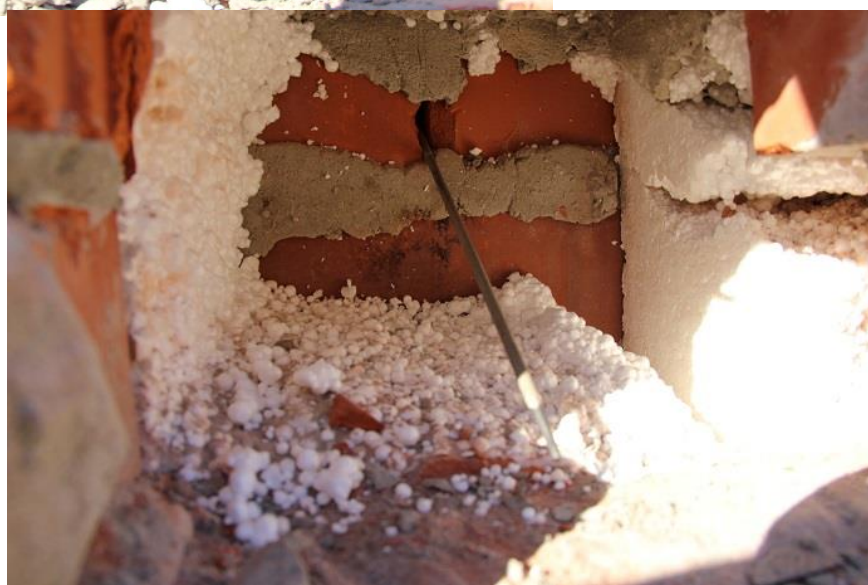
Фото №13

Расхождения между листами составляет до 20 мм, уменьшение толщины до 15мм, что с учётом местами некачественно заполненных раствором вертикальных швов, фактически превратило конструкцию многослойной кирпичной стены в «условно вентилируемую». Вместе с тем, следует отметить, что следы плесени, промерзания, увлажнения не обнаружены во всех вскрытиях.

Вертикальные швы кладки внутреннего слоя в 510 мм наружной стены заполнены некачественно, глубина погружения щупа составляла 120мм ( фото №13).

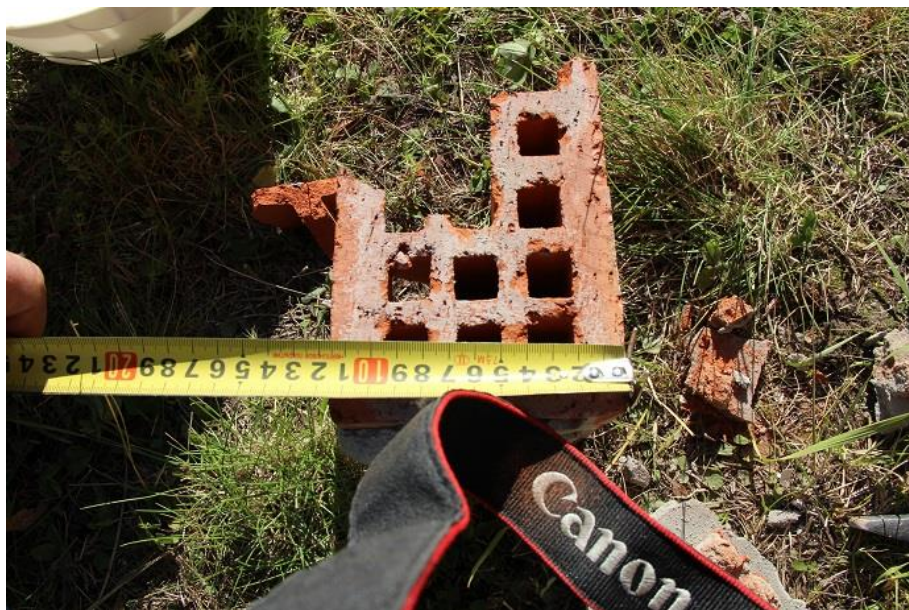
Фото №16.

Выборка единичных кирпичей установила, что для облицовки использовался утолщенный кирпич керамический пустотелый со сквозными квадратными пустотами с утолщенной стенкой до 20 мм размерами 250х120х88 мм. При кладке каменщиком не

забивались отверстия на всю высоту, опуск растворной постели находился в пределах 15мм.

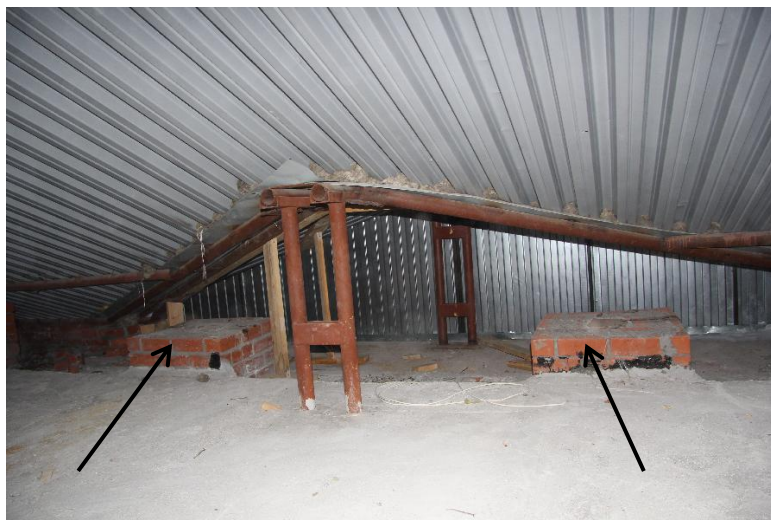
Фото №20. Промежуточные опоры под P-2 по оси В-В отсутствуют при наличии тумб и закладных.

Установлено, что в ходе восстановительных мероприятий не были устранены проектные нарушения в части исправления изготовления прогонов с жесткими креплениями сваркой 2-х ветевых труб металлическими пластинами через 490 мм (фото №21,22,рис.№13) не учтено увеличение нормативных снеговых нагрузок согласно СП 20.13330.2016 «Нагрузки и воздействия. ( с Изменениями) ».

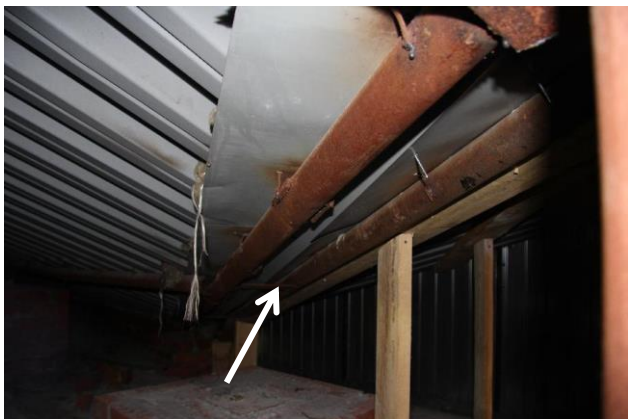
Фото №21. Отсутствие связей и снег  
( из результатов обследования в феврале 2022г.)

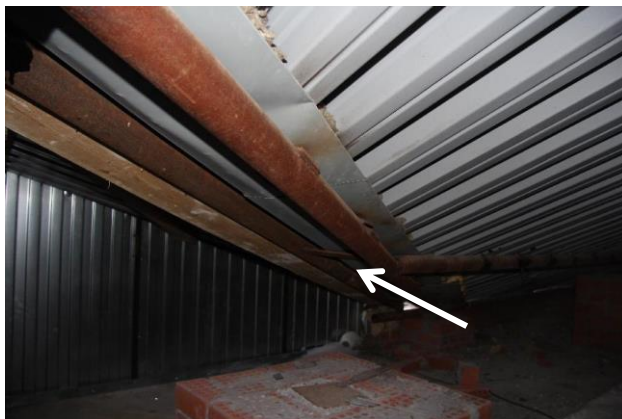
Фото №22. То же  
( из результатов обследования в феврале 2022г.)

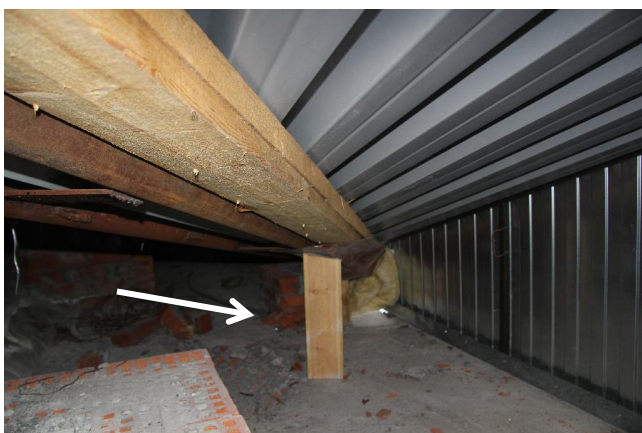
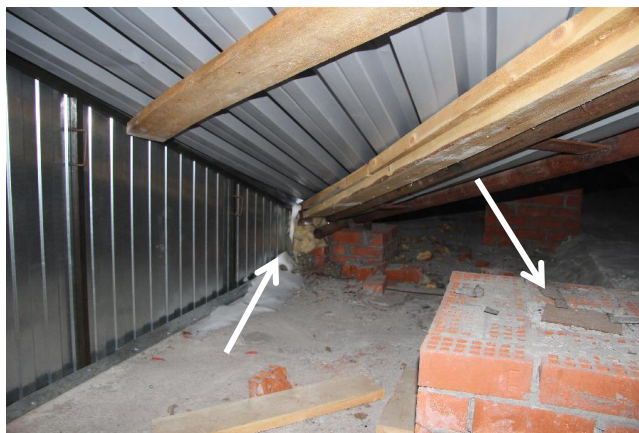
Фото №23,24 .Временные подпорки и снег ( из результатов обследования в феврале 2022г.)

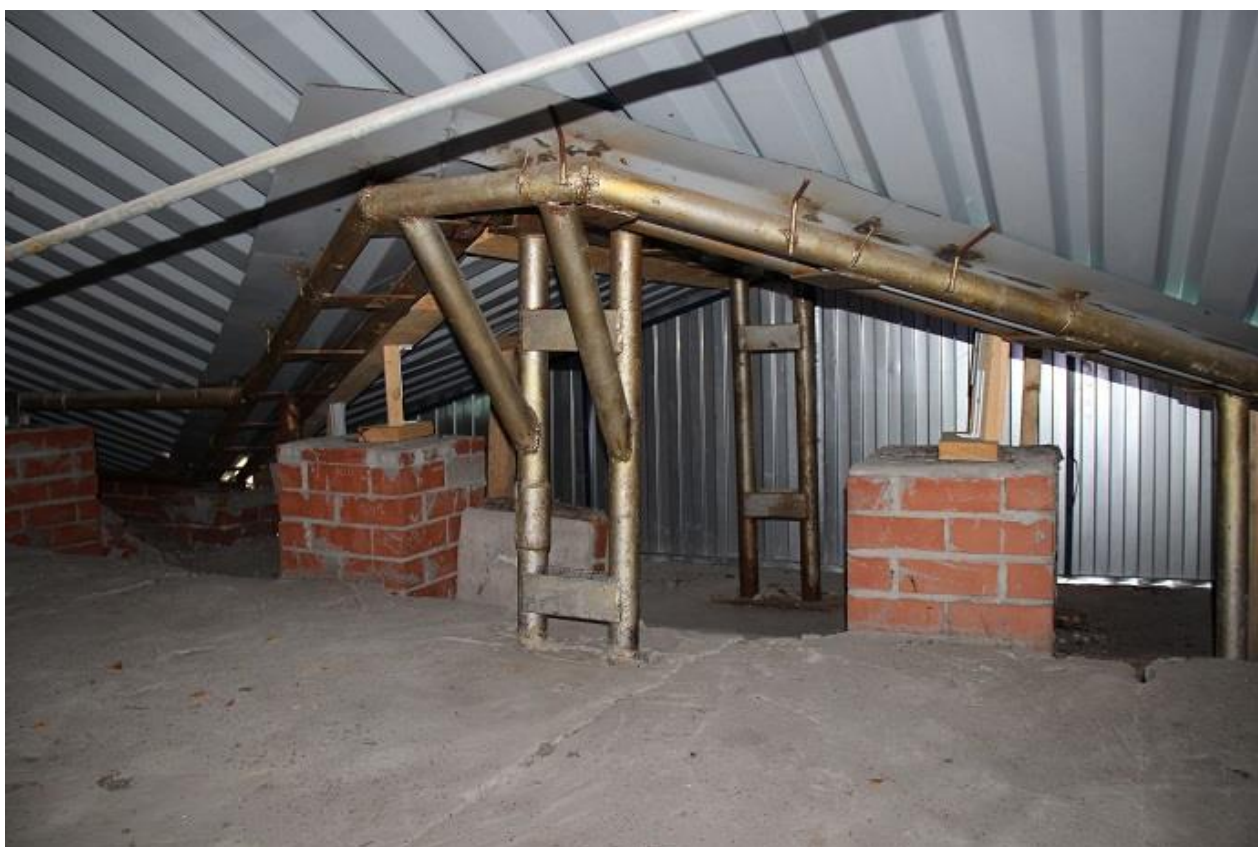
Фото №26. Ул. Магистральная 28

Учитывая идентичность исполнения работ и решений как при строительстве домов, так и при последующем демонтаже кирпичных фронтов, возможно утверждать, что подобные дефекты имеют типовой массовый характер по всем домам группы, что подтвердилось натурным обследованием в феврале, сентябре 2022г.

В данных случаях следует обратить внимание на другой массовый дефект- попытки ООО «АКВАсеть» предотвратить задувание снега в чердак через открытые профили кровельных листов путем затыкания полостей профиля каменной ватой. ( указано стрелками)

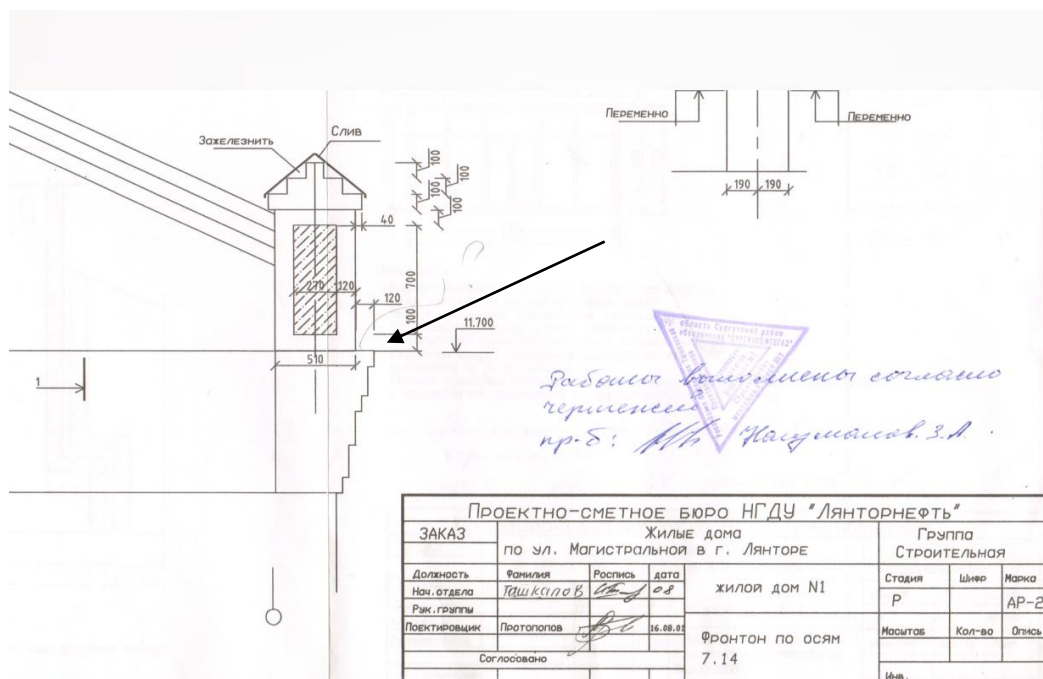
Фото №33.

5. Имеет место расклинивающий эффект с разрушением тонких стенок кирпича от льда и воды в кладке в местах отсутствия нормативной перевязки кирпичной кладки, а так же в местах, где образуется козырек из кирпича, открытый для дренажа влаги вглубь кладки, что недопустимо для керамического камня. Необходимо подчеркнуть, что отсутствие такой необходимой защиты было предусмотрено проектными решениями ( см. фото №33 проектная документация).

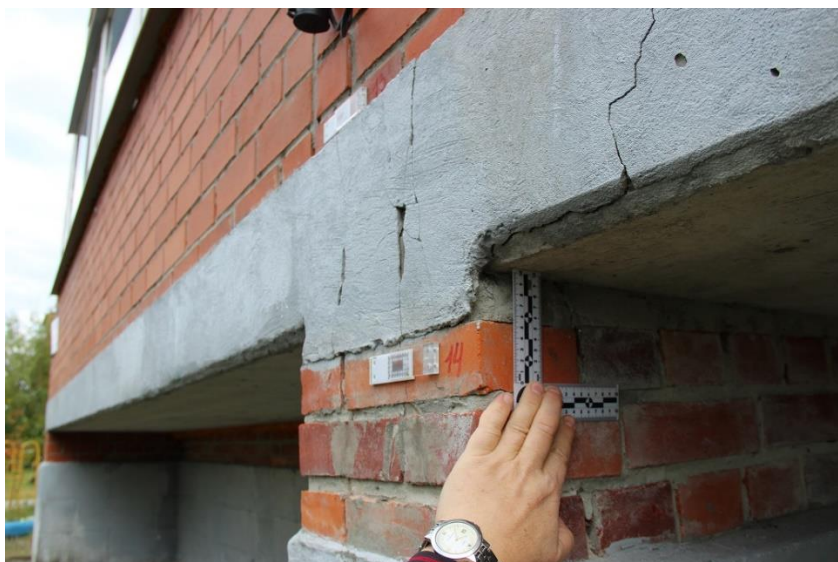
Фото №35

В единичных случаях высота растворной постели под плитами лоджий по 1 этажу по оси А-А достигала 60мм. Фото №35.

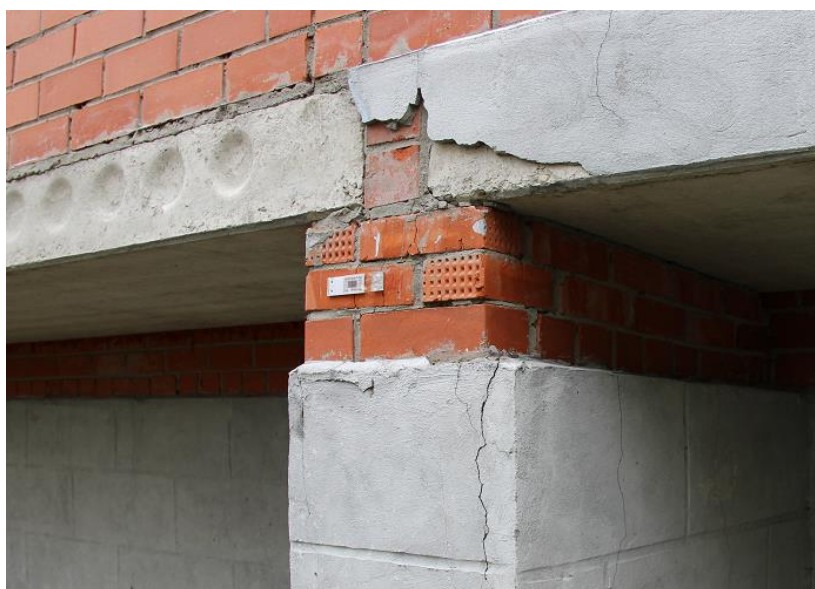
Фото №36

Наблюдаются массовые случаи расслоения кладки в зонах опор ж/б плит перекрытий.

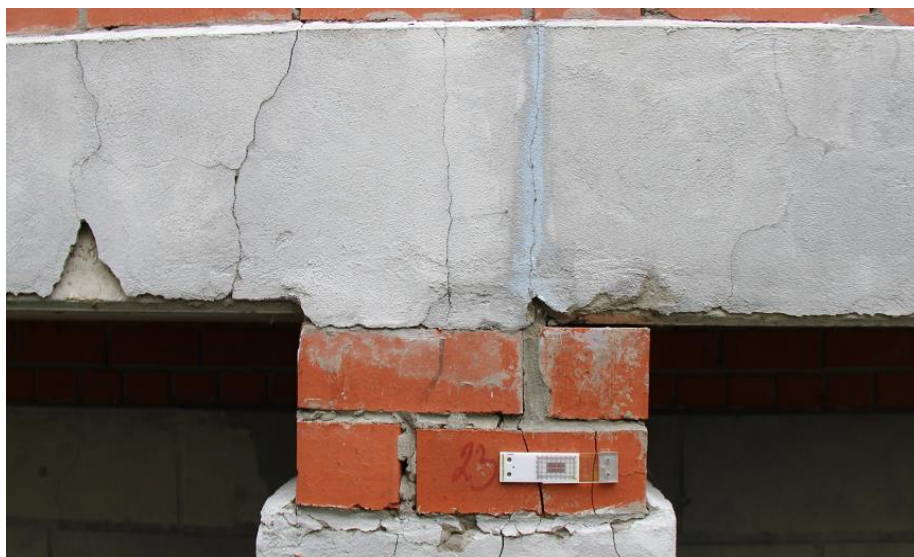
Фото №40

Заделка кирпичей ограждения лоджии в стену лоджии при строительстве дома №24/3 не наблюдается.

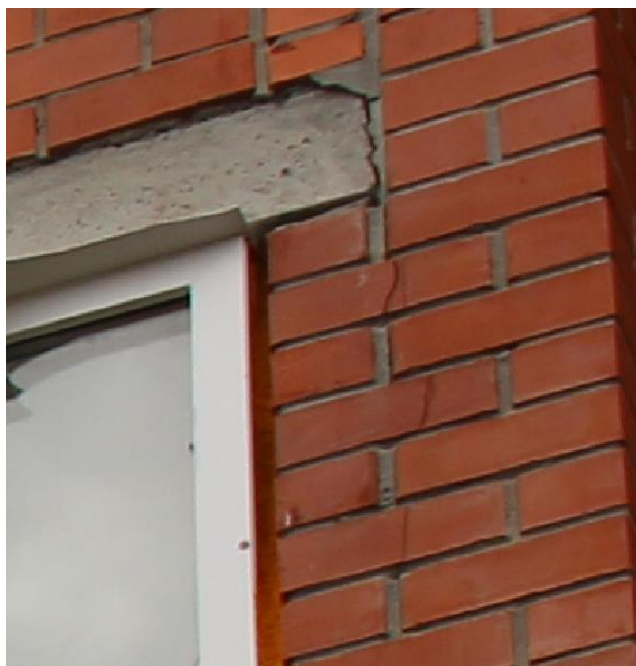
Фото №42. Типовое развитие трещин стенок лоджий.

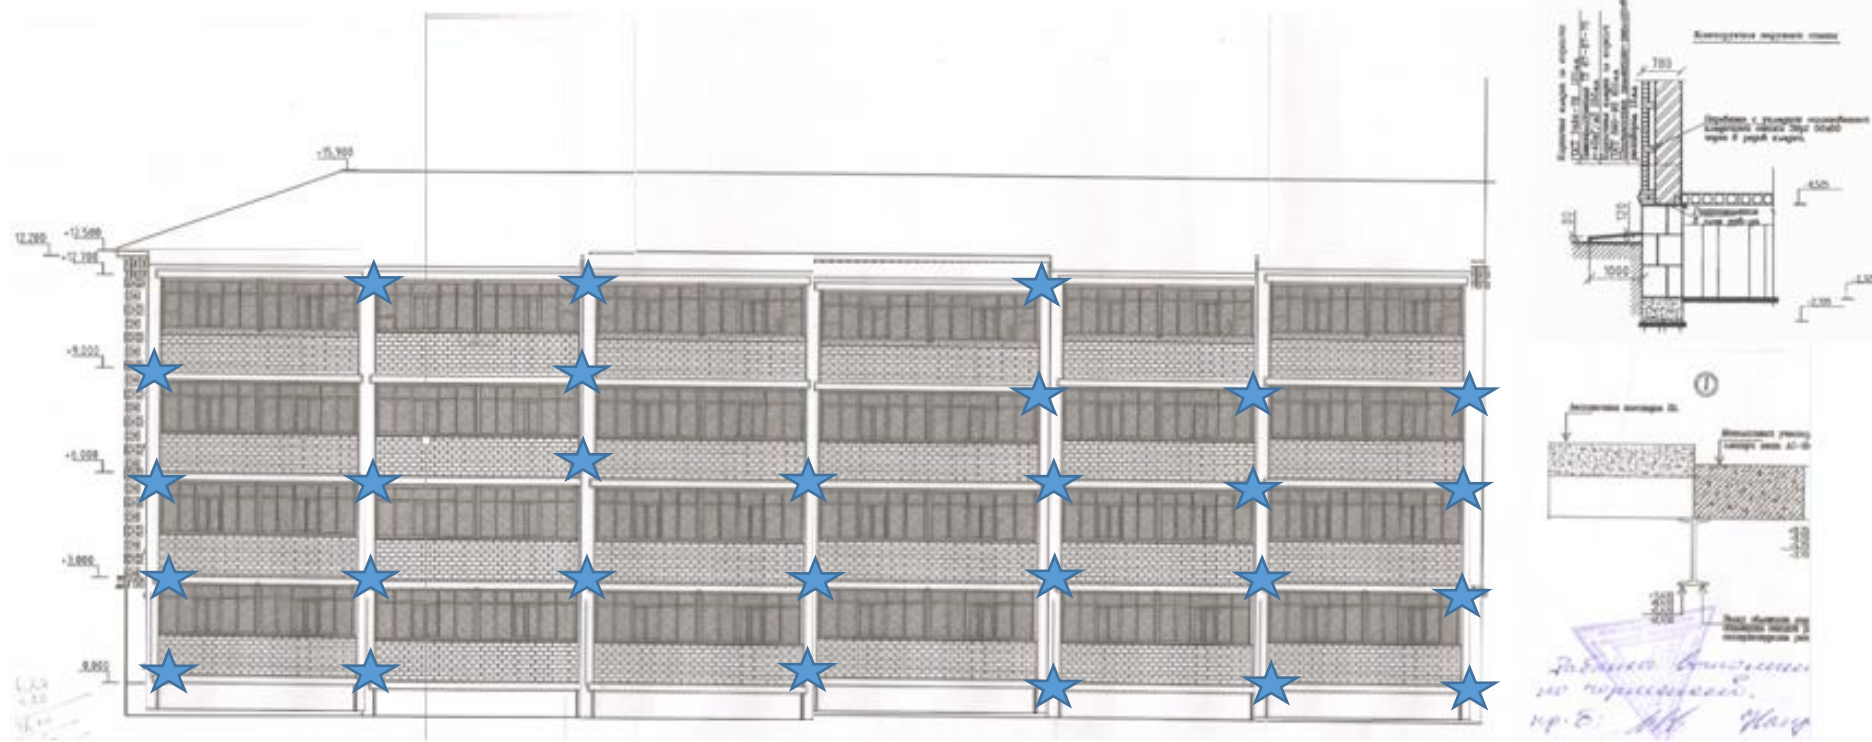
Наличие исключительно ложковой кладки под плитами наблюдается повсеместно и присутствует практически на каждой стенке лоджии неоднократно. Частота расположения дефектов стен лоджии дома по ул. Магистральная 24/3 в виде наличия трещин опорных участков плит лоджий иллюстрируется на примере 4,5 подъездов дома на рис. №16.

Рис. 16. Частота расположения типовых дефектов стенок лоджий и кирпичной облицовочной кладки 4,5 подъезда дома 24\3 по ул. Магистральная.

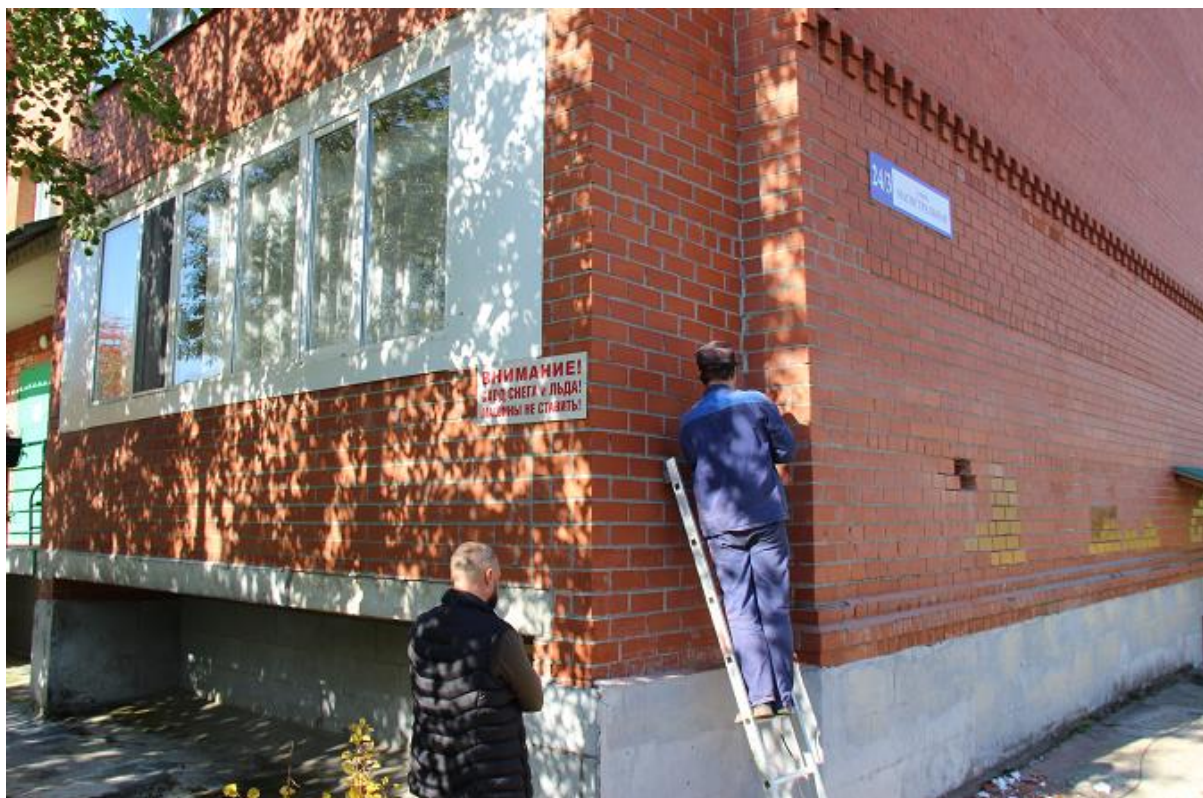
Фото №46.

Расслоение кладки произошло по линии деформационных напряжений непроектно связанных между собой несущих и ненесущих конструкций с дальнейшим отслоением неперевязанной кладкой стенки лоджии от внутренней части наружной стены. Данный вывод подтверждается результатами вскрытий, исследований стенок лоджий металлодетекторами, осмотром вертикальных трещин, способом стыковки камней по вертикальному шву, способом устройства кладки ниже отм. 0.000 ( см. фото №46,49,50) дома №24/3.

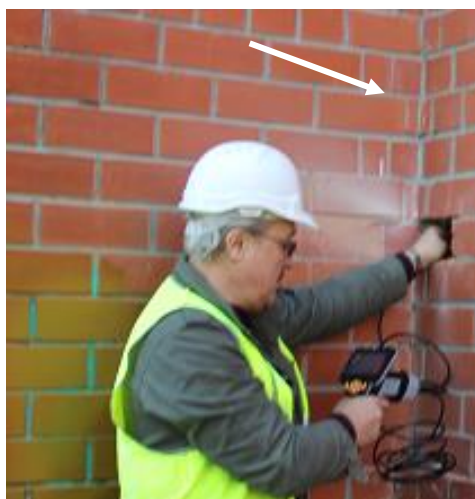
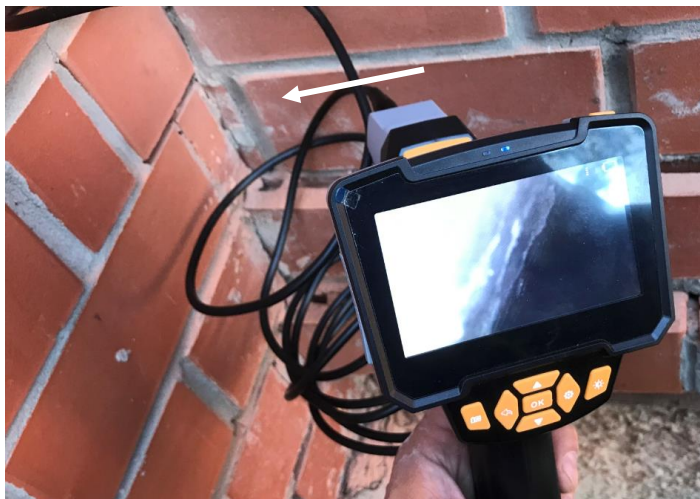
Фото №47,48. См. перевязку.

Во всех случаях на всех домах по ул. Магистральная №24,24/1, 24/2,28 эксплуатанта ООО «НЭВИ» в том числе №24/3 эксплуатанта ООО «АКВАСеть» установлено, что перевязка кладки стенок лоджий в 380 мм выполнена только с наружным облицовочным слоем кладки здания в 120 мм и не выполнена в полном объеме с внутренней частью наружной стены в 510мм. Фактически стенки лоджии представляют собой условно

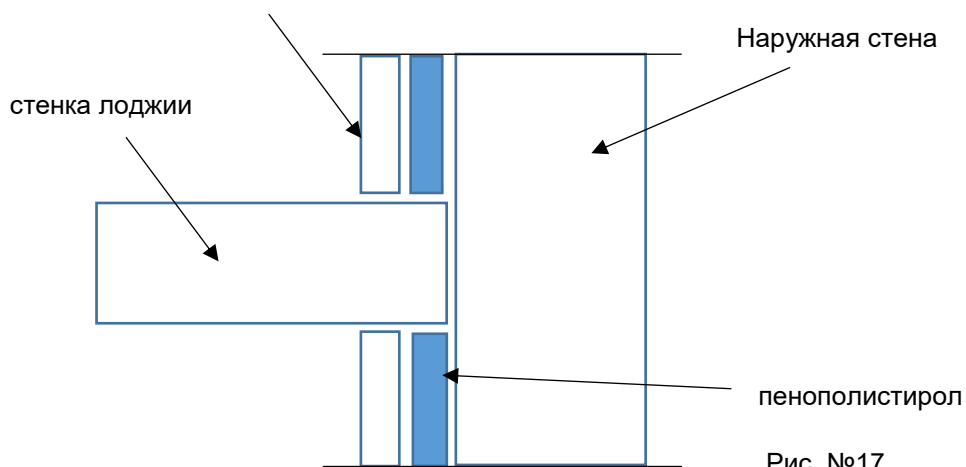
Фото №49. Отсутствие сплошного вертикального деформационного шва между стенкой лоджии и лицевой кладкой с развитием волосяных трещин с разрывом кирпича.

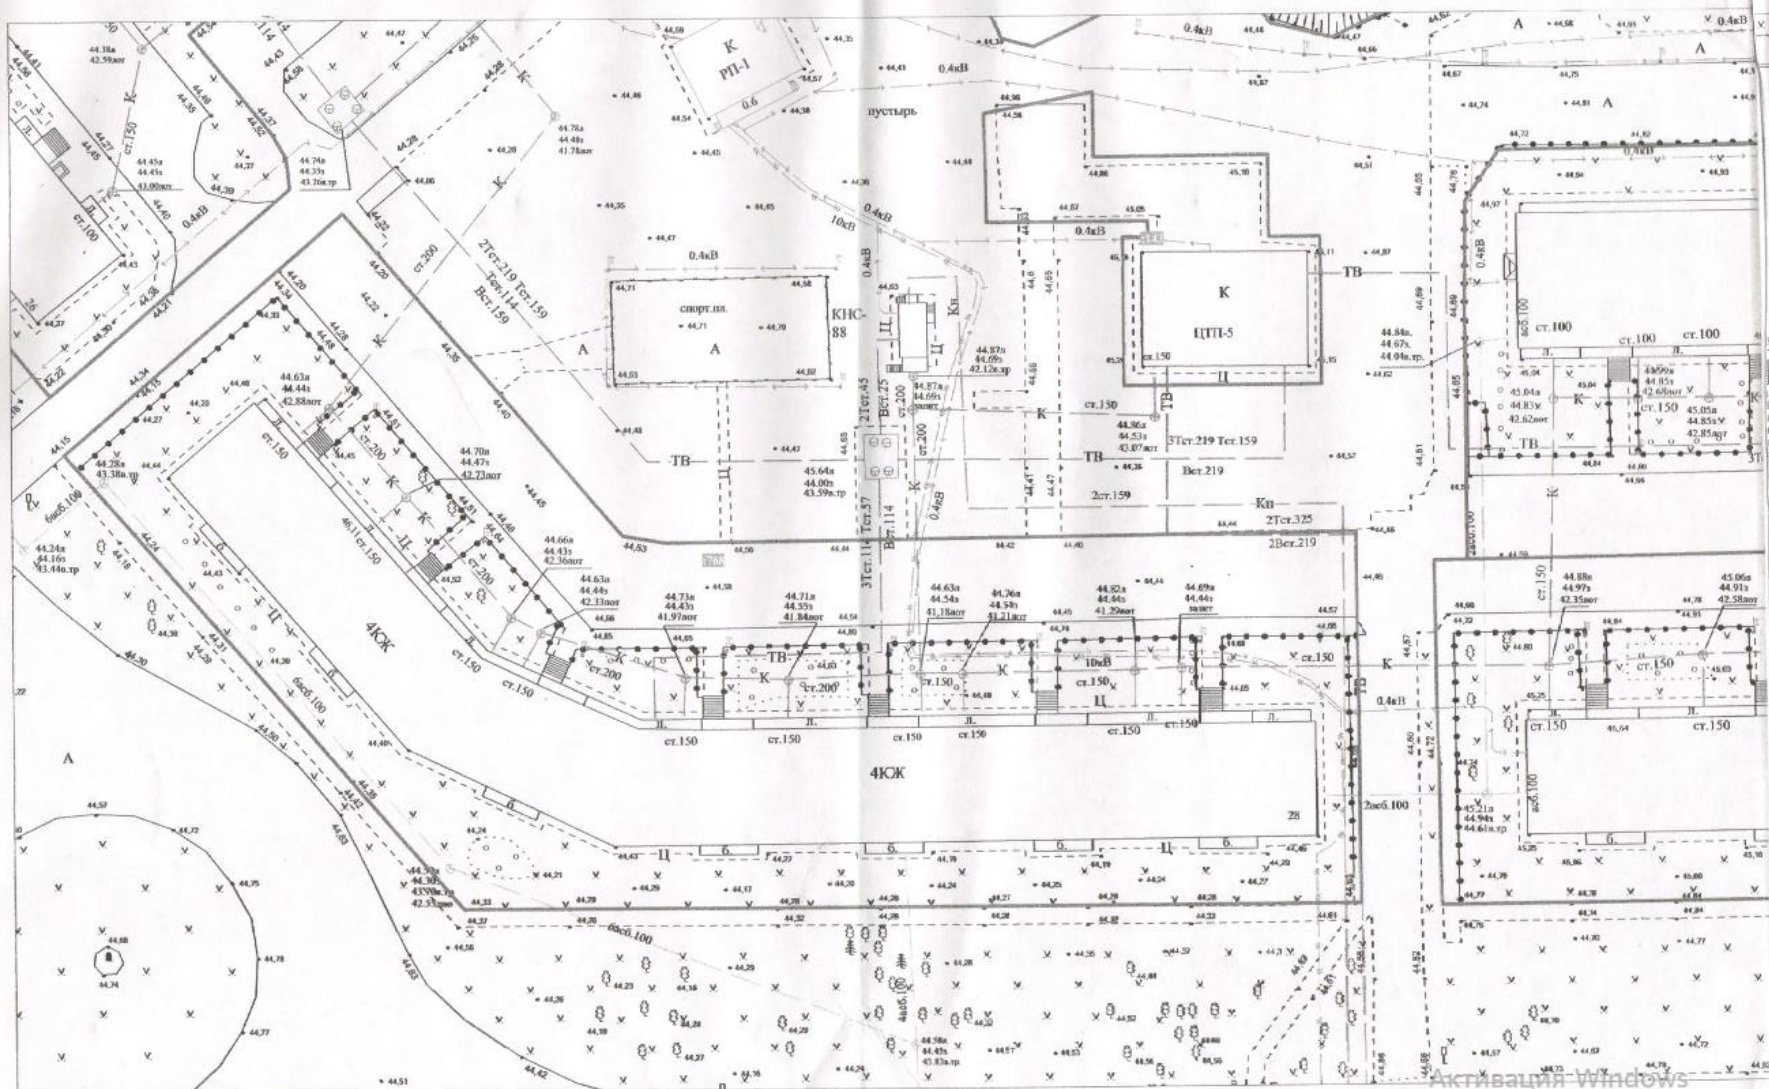
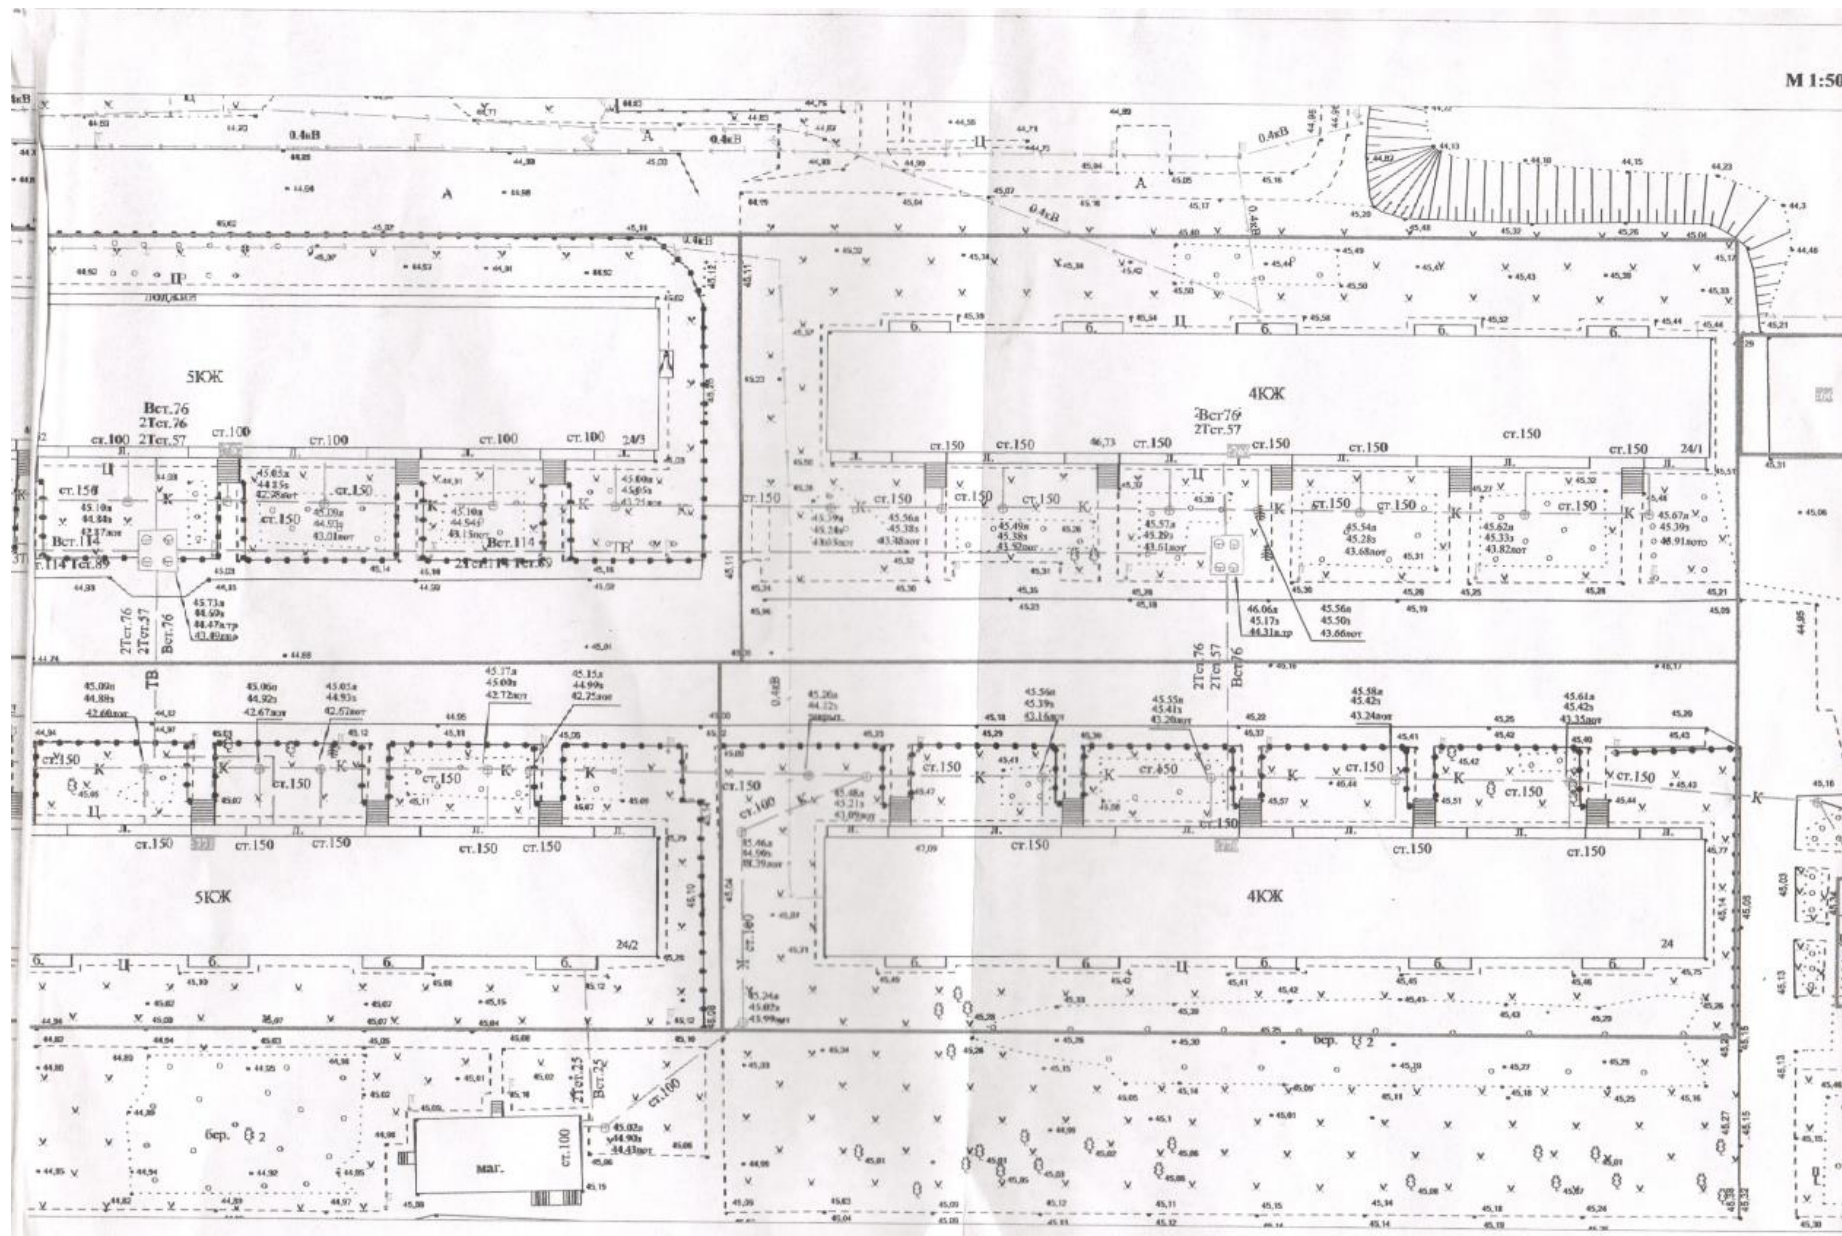
Отсутствие характерных деформаций, протечек, расположение внутренних и внешних инженерных сетей (см. Сводный план инженерных коммуникаций фото №51,52) исключает их влияние на выявленные дефекты.

Фото №51,52. Сводный план инженерных коммуникаций района застройки.

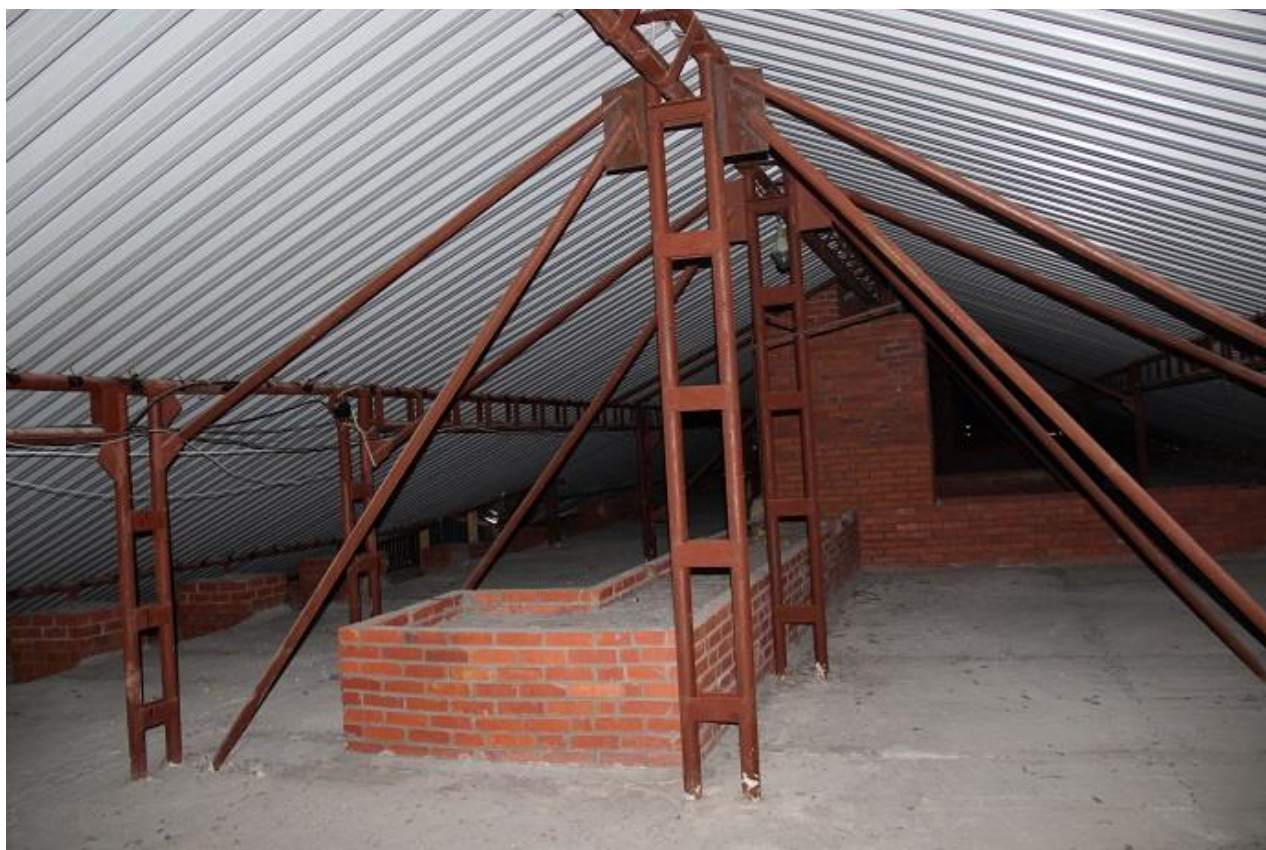
Фото №52.

Вместе с тем, осмотром установлена конструктивная целостность и неизменяемость стропильной системы домов, за исключением конструкций поперечных скатов фронтонов над подъездными входами- в местах образования снежных мешков, **значительные дефекты.**

Категория технического состояния – недопустимое.
