## ЭКСПЕРТНОЕ ЗАКЛЮЧЕНИЕ № 4001.

**ОПРЕДЕЛЕНИЕ дефектов конструкций жилых многоквартирных домов по адресу ХМАО-Югра, г.Лянтор, ул. Магистральная №24, №24/1, №24/2, №28.**

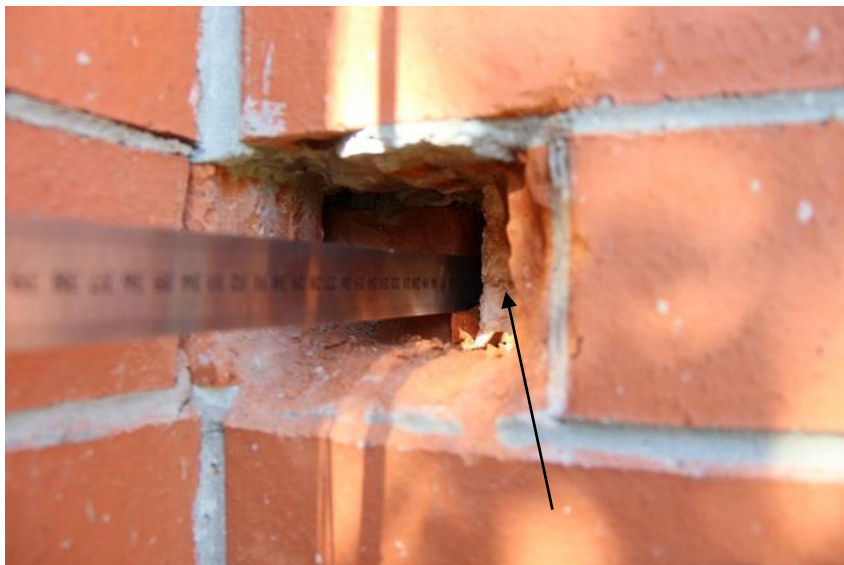
Фото №13.

При поиске кладочных сеток на торце дома №28 по ул. Магистральная обнаружен необычный дефект- отсутствие перевязочной кладочной сетки на 1\2 длины фасада на высоту до 3-х метров, при том, что на второй половине кладочная сетка присутствует, что говорит не только об отсутствии надлежащего контроля за строительством на площадке со стороны ИТР, но и о полном игнорировании каменщиками подрядчика правил производства работ на ответственных участках – **критический дефект**.

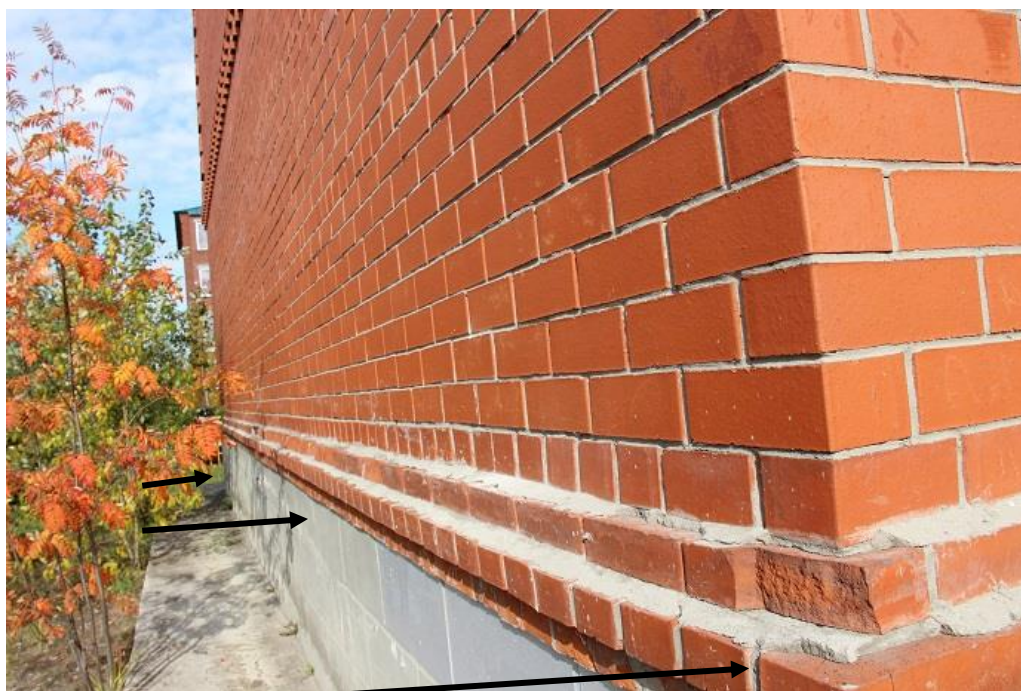
Фото №17.

В зданиях по ул. Магистральная 24, 24/2 все 3 стартовых ряда кладки выполнены из обычного полнотелого глиняного кирпича, разрушение тела которых связано в увлажнением и циклами МРЗ по причине разрушения за железненной стяжки по декоративным элементам фасада в виде выступающих из плоскости ребер кирпичей. Данный дефект носит массовый характер. Силовые трещины и деформации отсутствуют.

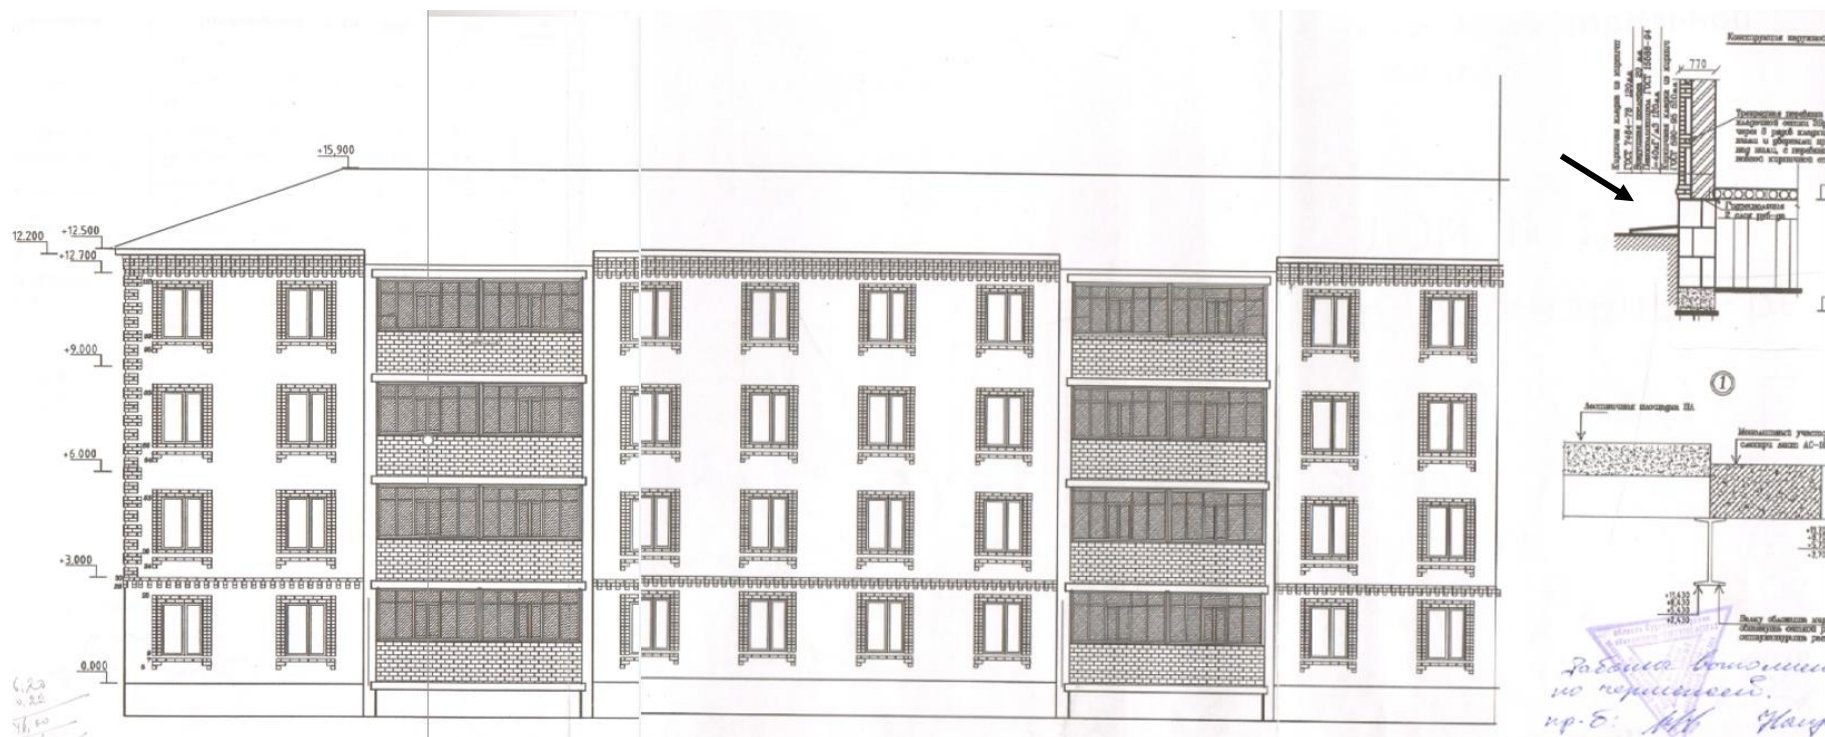
Рис. №10. Типовое архитектурное решение фасадов домов по ул. Магистральная г. Лянтор.  
Проектная трехрядная перевязка дома по ул. Магистральная 28 по факту отсутствует, выполнена однорядной через 8 рядов.

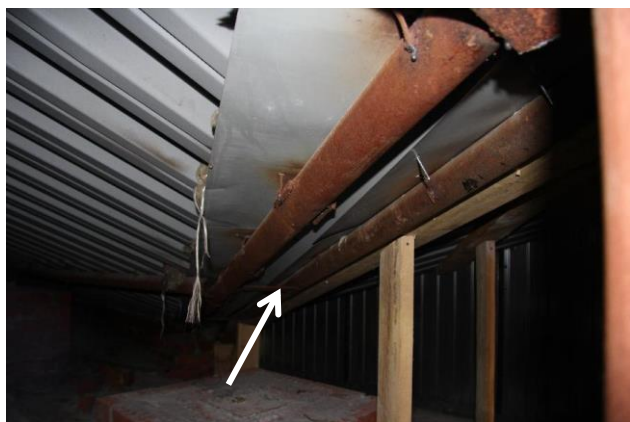
Установлено, что в ходе восстановительных мероприятий не были устранены проектные нарушения в части исправления изготовления прогонов с жесткими креплениями сваркой 2-х ветьевых труб металлическими пластинами через 490 мм (фото №21,22,рис.№13) не учтено увеличение нормативных снеговых нагрузок согласно СП 20.13330.2016 «Нагрузки и воздействия. ( с Изменениями) ».

Фото №21. Отсутствие связей и снег  
( из результатов обследования в феврале 2022г.)

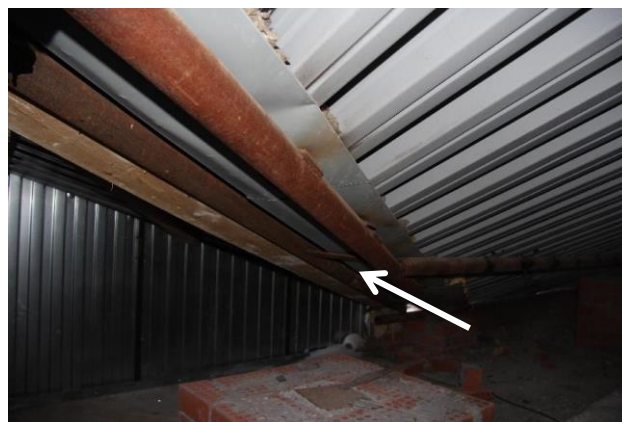
Фото №22. То же

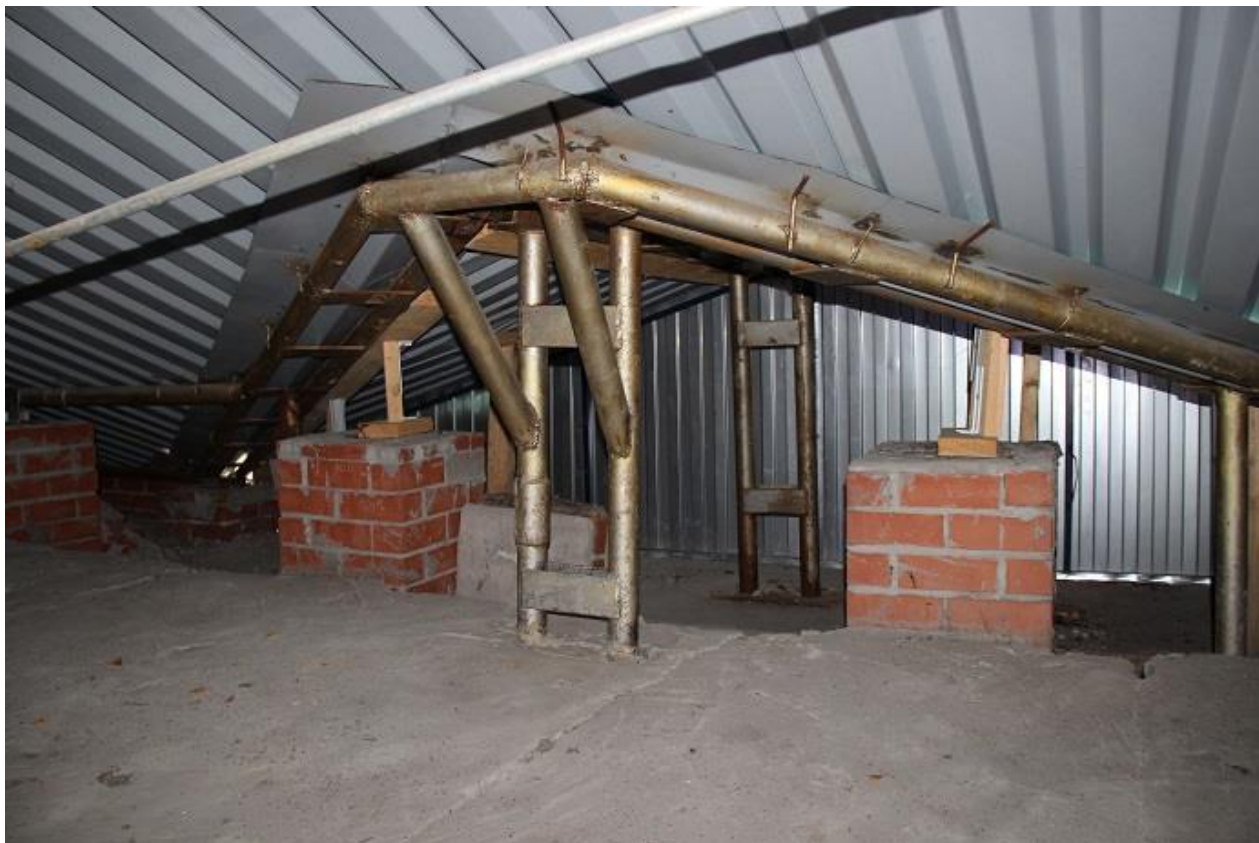
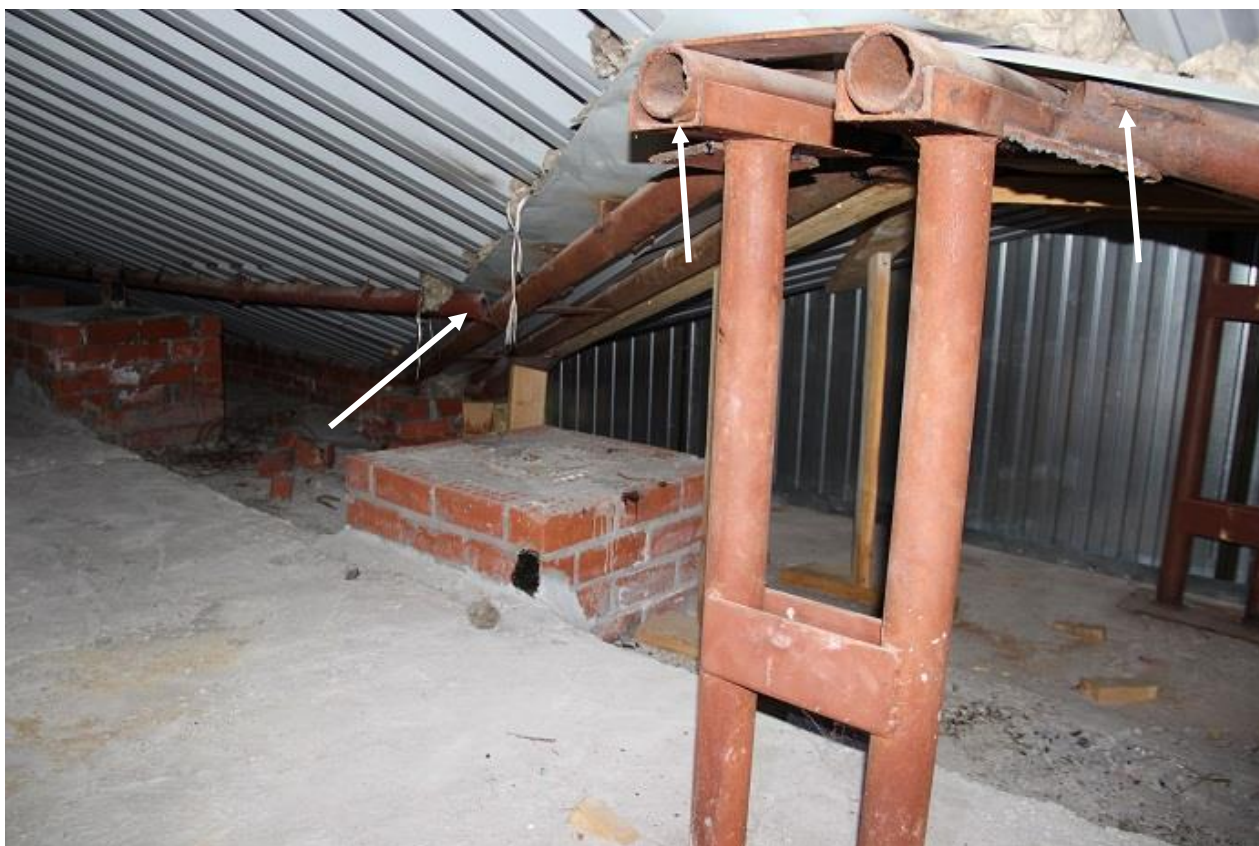
Фото №26. Ул. Магистральная 28

Фото №27. Ул. Магистральная 24/2

В данных случаях следует обратить внимание на другой массовый дефект-попытки ООО «НЭВИ» предотвратить задувание снега в чердак через открытые профили кровельных листов путем затыкания полостей профиля каменной ватой. (указано стрелками)

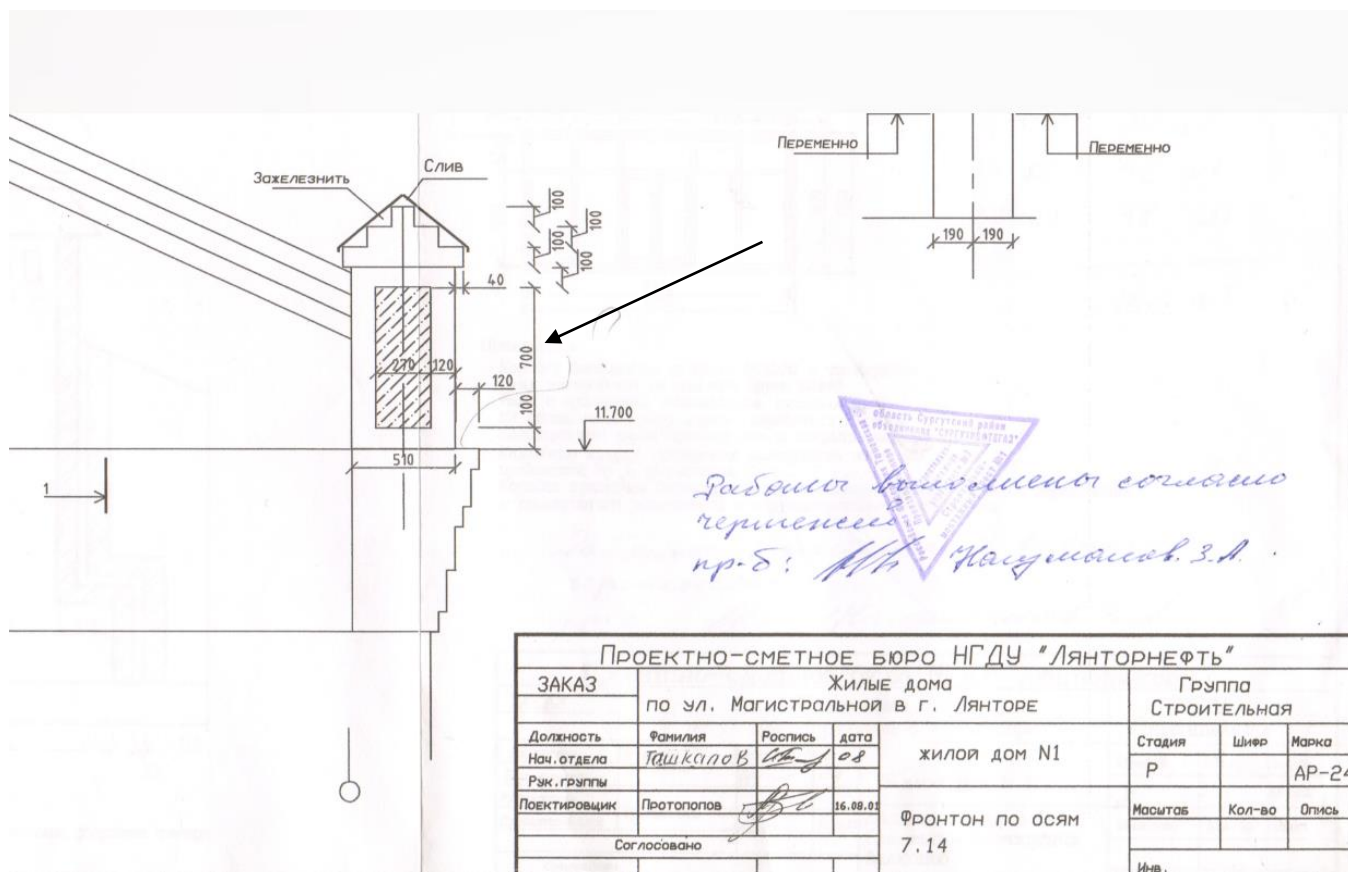
Фото №32.

5. Имеет место расклинивающий эффект с разрушением тонких стенок кирпича от льда и воды в кладке в местах отсутствия нормативной перевязки кирпичной кладки, а так же в местах, где образуется козырек из кирпича, открытый для дренажа влаги вглубь кладки, что недопустимо для керамического камня. Необходимо подчеркнуть, что отсутствие такой необходимой защиты было предусмотрено проектными решениями ( см. фото №32 проектная документация).

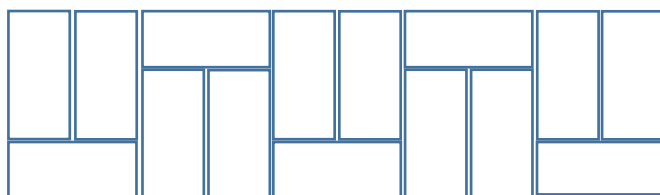
Рис. 14. Вид сечения сверху.

Дополнительно по стенкам лоджий домов по адресу ХМАО-Югра, г.Лянтор, ул. Магистральная №24, №24/1, №24/2, №28, установлено следующее. При ширине стенки лоджии в 380 мм с опиранием плит перекрытий с 2-х сторон кладкой должна быть предусмотрена сплошная перевязка рядов с армированием кладочной сеткой как необходимый минимум с переменным сочетанием ложковой и тычковой кладки под опорами плит. Согласно Рис.№14 ниже.

В натуре имеет место массовое устройство ложковой кладки под плитами лоджий – критический дефект, при этом перевязка кладки тычковыми рядами в единичных случаях может отсутствовать до 15-20 рядов кладки. при этом металлодетектор показал отсутствие кладочных сеток в стенках лоджий выше отметки 0,000м как при обследовании с земли, так и со стороны лоджий квартир дома №24/1 по ул. Магистральная.

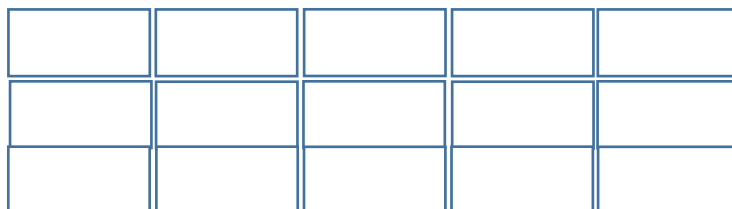
Рис.15. Вид сечения сверху.

Более того, при формировании стартовых рядов кладки стенок лоджий с опорами в 2 плиты лоджии в множественных случаях установлено формирование каменщиками 3 рядов кладки только ложковыми рядами при полном отсутствии тычковых рядов :Рис. №15.

Такое игнорирования требований перевязки привело к массовому критическому дефекту, который наблюдается на всех без исключения дома: растрескивание кирпичной кладки в опорных зонах плит лоджий и , как следствие, с применением жильцами страхующих мероприятий по предотвращению среза плитами кирпичной кладки.

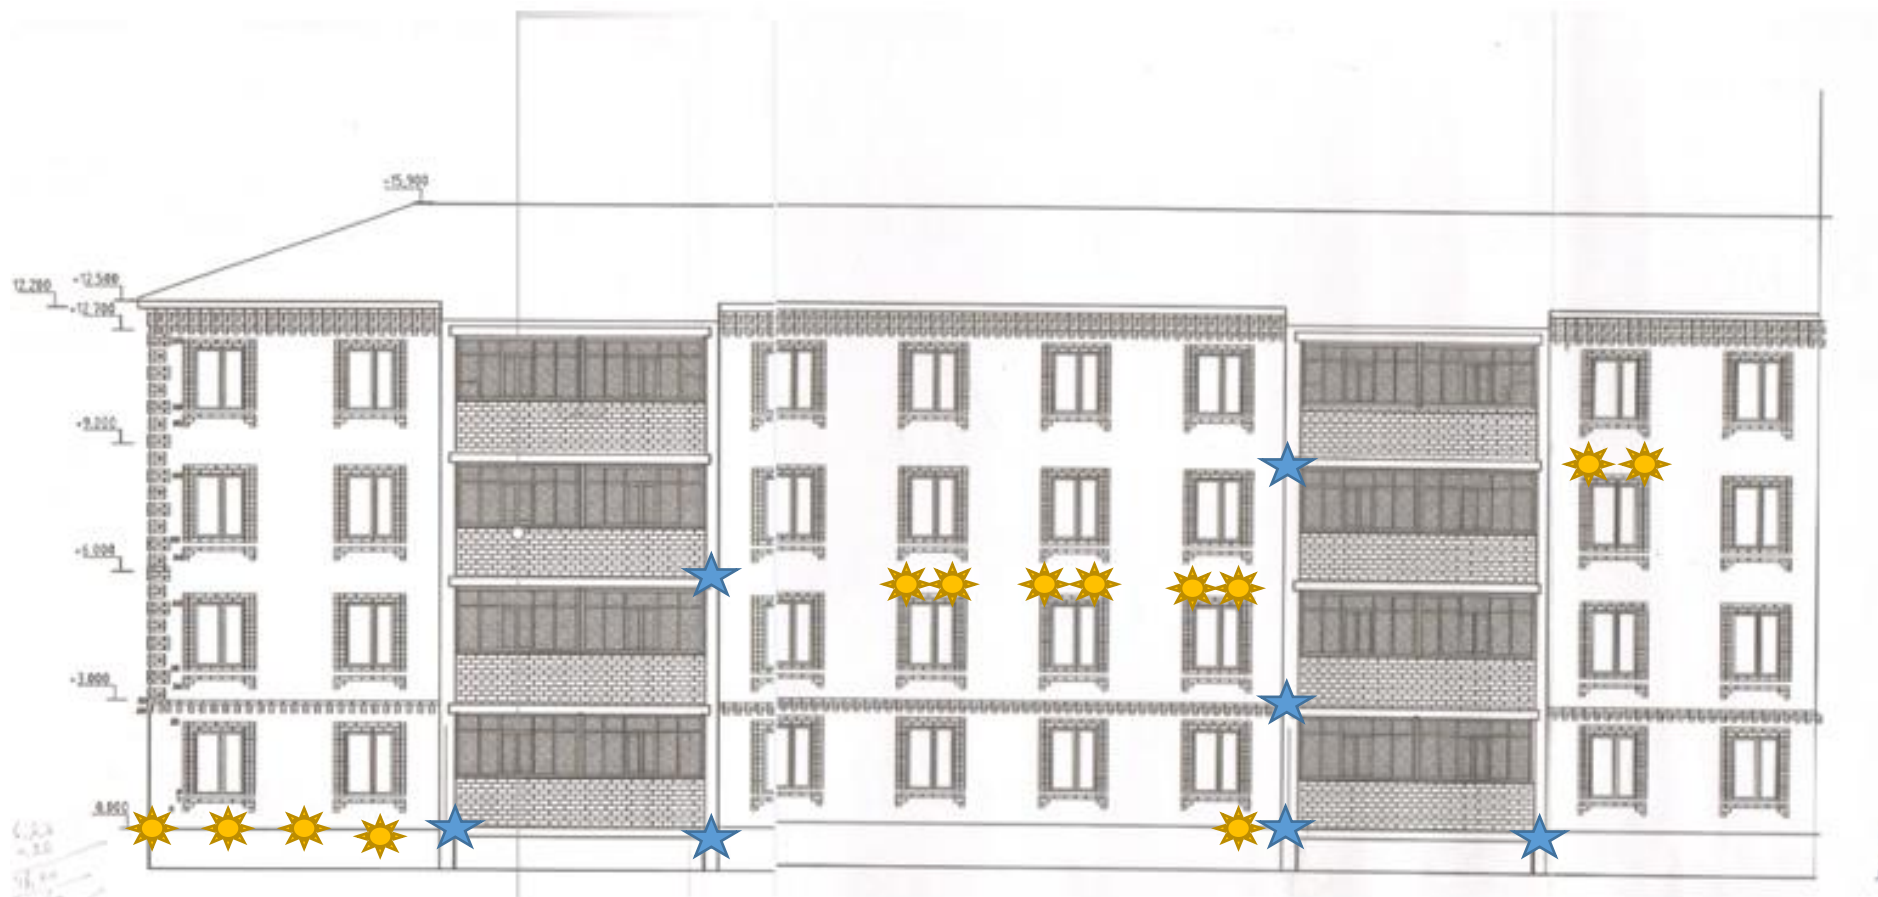
Наличие исключительно ложковой кладки под плитами наблюдается повсеместно и присутствует на каждой стенке лоджии неоднократно. Частота расположения дефектов стен лоджии домов по ул. Магистральная 24,24/1,24/2,28 в виде наличия трещин опорных участков плит лоджий иллюстрируется на примере 4,5 подъездов дома 24/2 на рис. №16.

Рис. 16. Частота расположения типовых дефектов стенок лоджий и кирпичной облицовочной кладки 4,5 подъезда дома 24\2 по ул. Магистральная.

-глубокие трещины раскрытием до 5 мм через 3-5 рядов кладки торца стенки лоджии с разрывом камней ★

-разрушение наружных граней архитектурных элементов ★

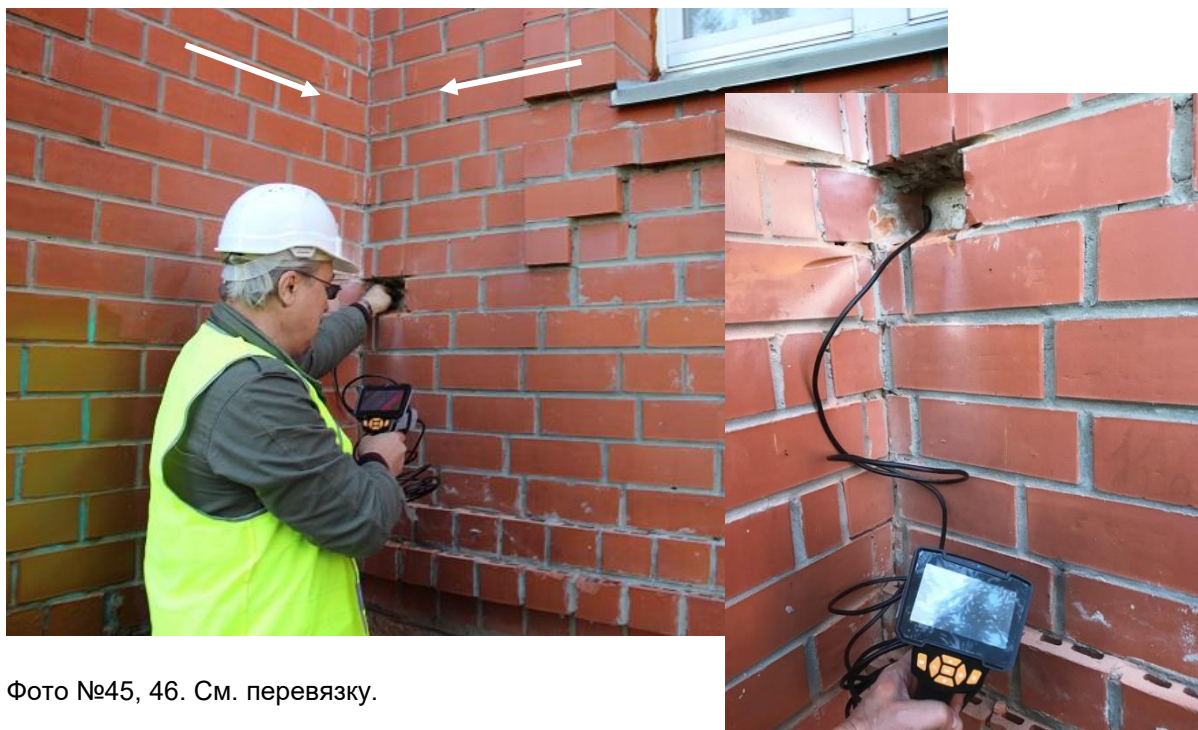
Фото №45, 46. См. перевязку.

После выявления вышеуказанных обстоятельств, были проведены вскрытия кирпичной облицовки в зоне примыкания стенок лоджии к наружным стенам с целью определения наличия перевязки кладки, либо её отсутствия. Осмотр проводился с помощью промышленного эндоскопа.

Во всех случаях на 4 домах по ул. Магистральная №24,24/1, 24/2,28 ООО «НЭВИ» установлено, что перевязка кладки стенок лоджий в 380 мм выполнена только с наружным облицовочным слоем кладки здания в 120 мм и не выполнена в полном объеме с внутренней частью наружной стены в 510мм. Фактически стенки лоджии представляют собой условно свободностоящие 4-х этажные конструкции с нерасчетным заземлением в наружной облицовочной кладке фасадов с гибкими связями ( см. Рис. №17).

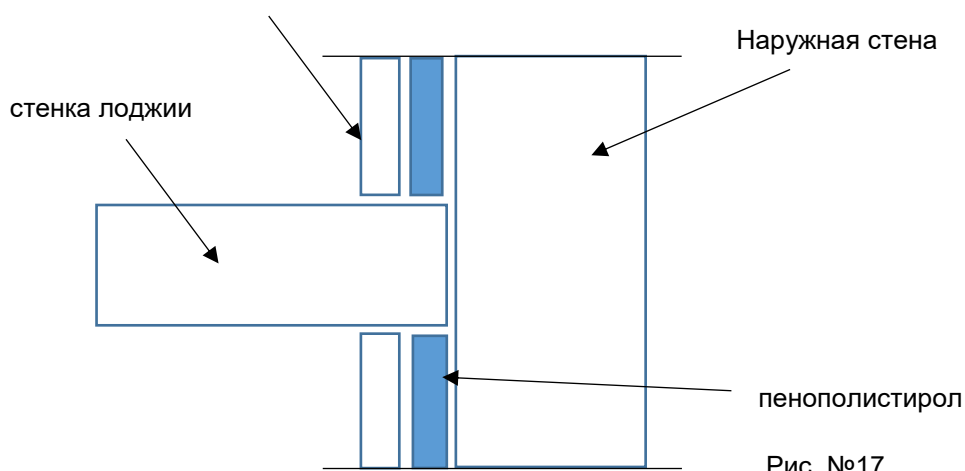
Рис. №17

кирпичный лицевой слой.

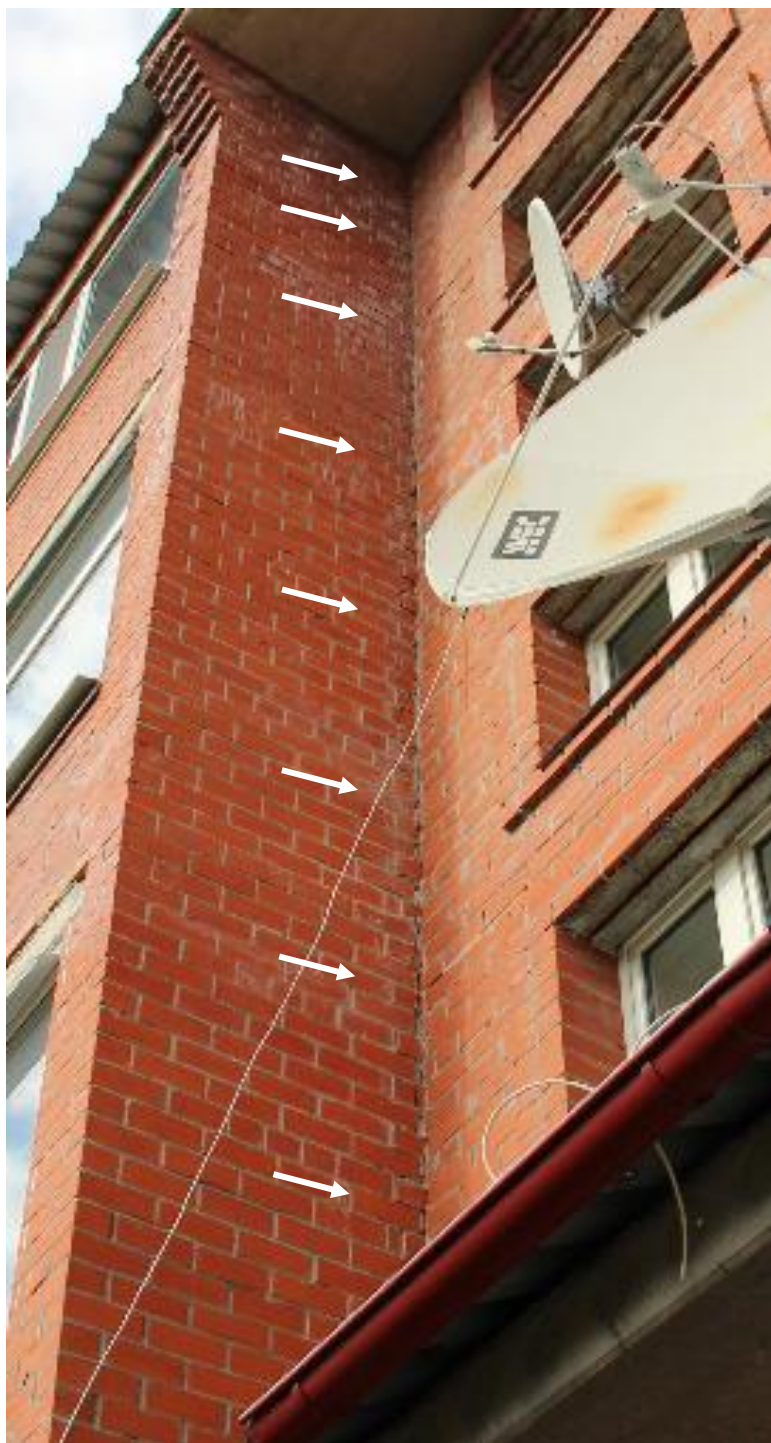
Фото №46а

Расслоение кладки произошло по линии деформационных напряжений непроектно связанных между собой несущих и ненесущих конструкций с дальнейшим отслоением неперевязанной кладкой стенки лоджии от внутренней части наружной стены. Данный вывод подтверждается результатами исследований стенок лоджий металлодетекторами, осмотром вертикальных трещин, способом стыковки камней по вертикальному шву, способом устройства кладки ниже отм. 0.000 ( см. фото №47,48) дома №24/1.
